**På sporet af Halifax-bombeflyet BB378 fra 138. Squadron, RAF Tempsford  
Flyet nødlandede nær Ugerløse den 11.12.1943**

## **Detektorsøgning efter vragele fra BB378**

**David Barry, formand, Kalundborg Arkæologiforening, 23.02.2015**  
**David@Barry.DK**

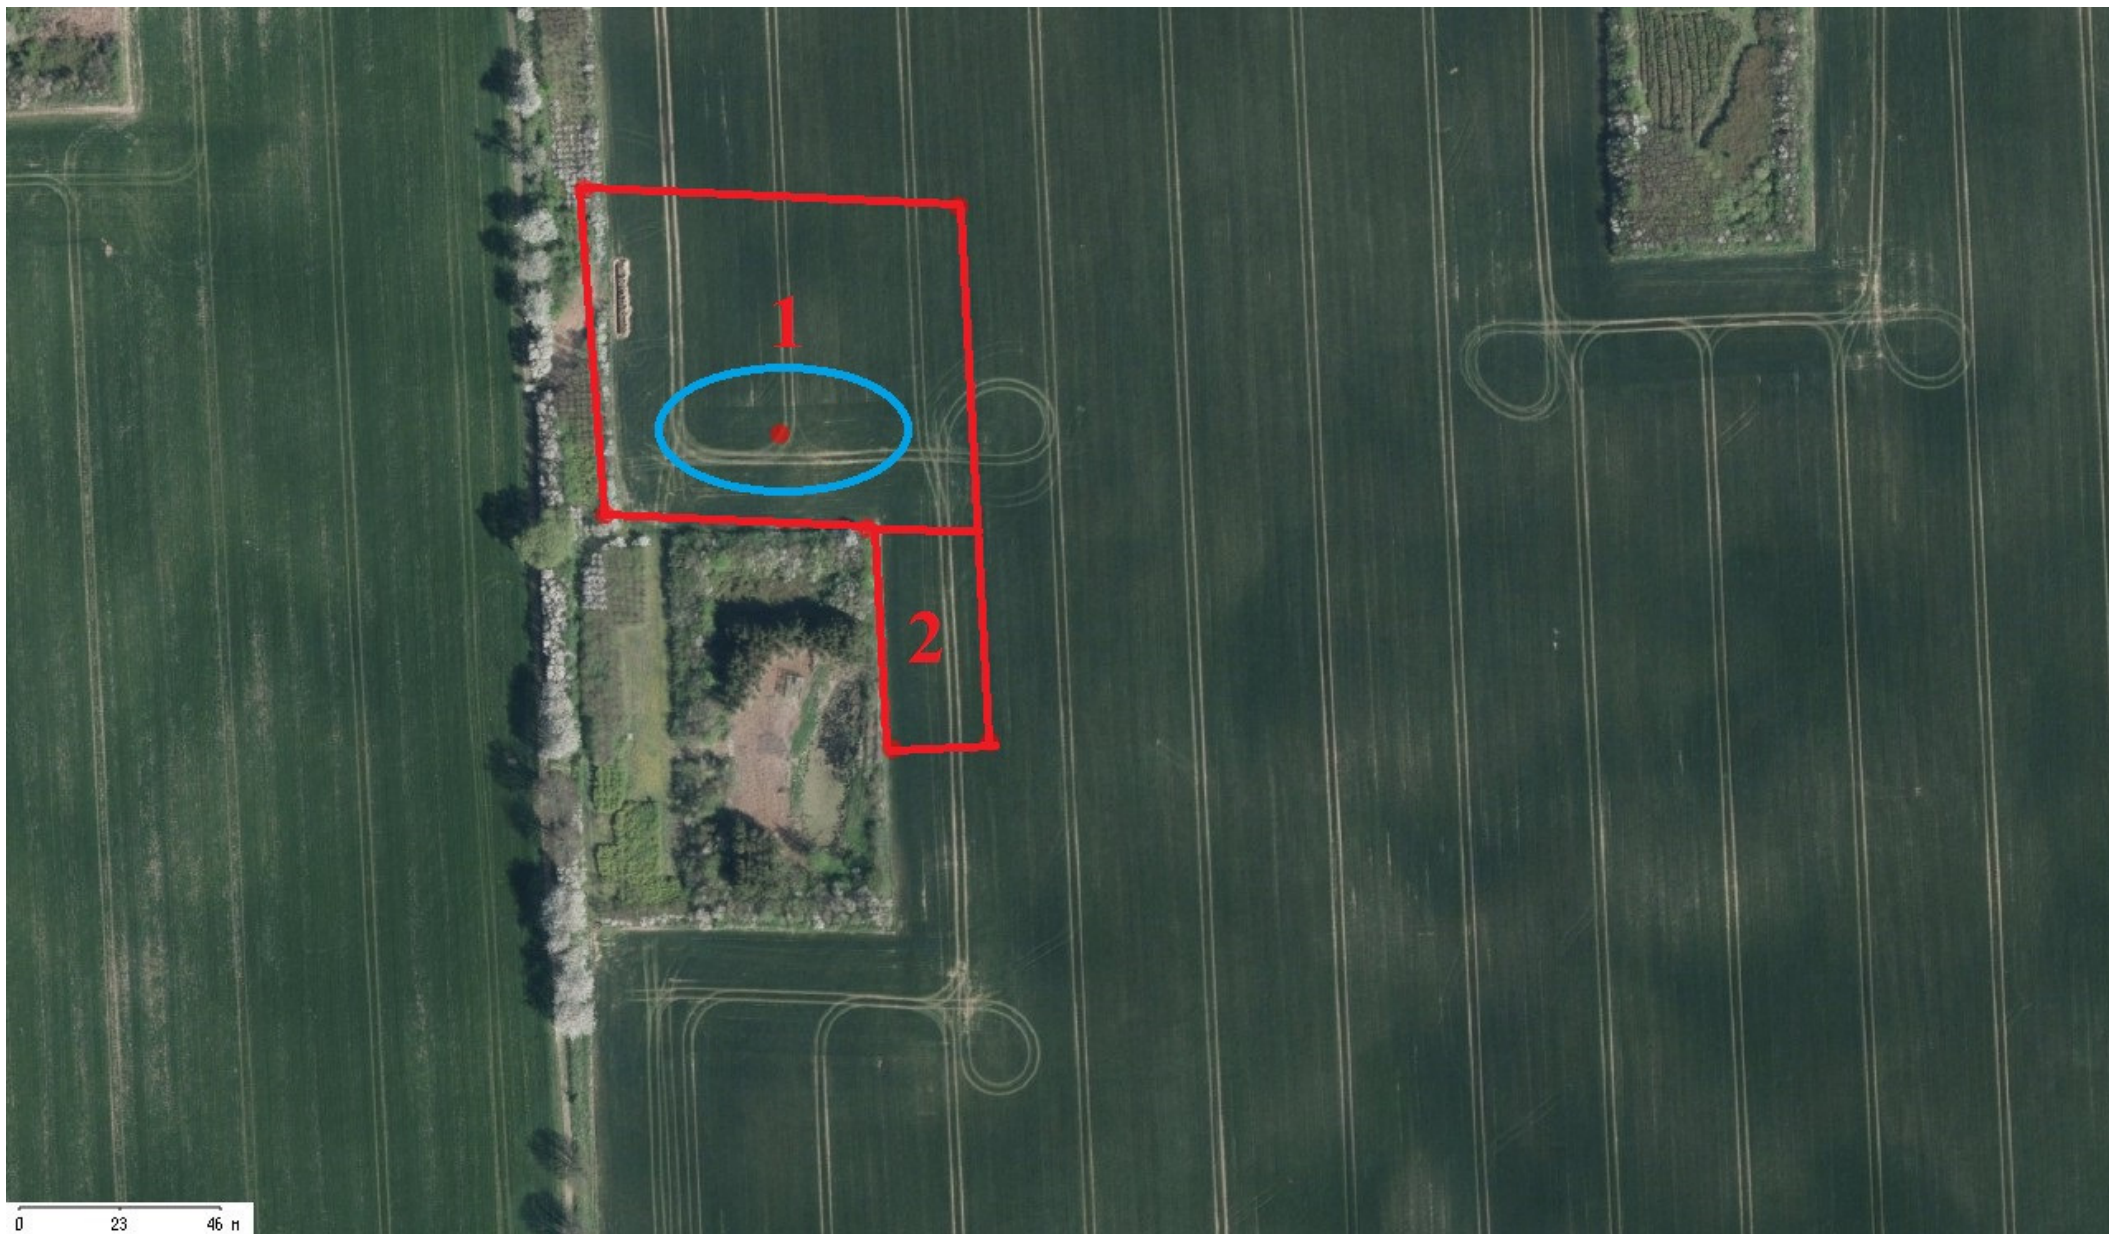
Vragdelsfelt 1 og 2 markeret efter gps-koordinaterne. Den blå cirkel indikerer hovedkoncentrationen af vragdele inden for felt 1. Felt 1: Centrum WGS84 669961/6161556. Felt 2: Centrum WGS84 669991/6161507.

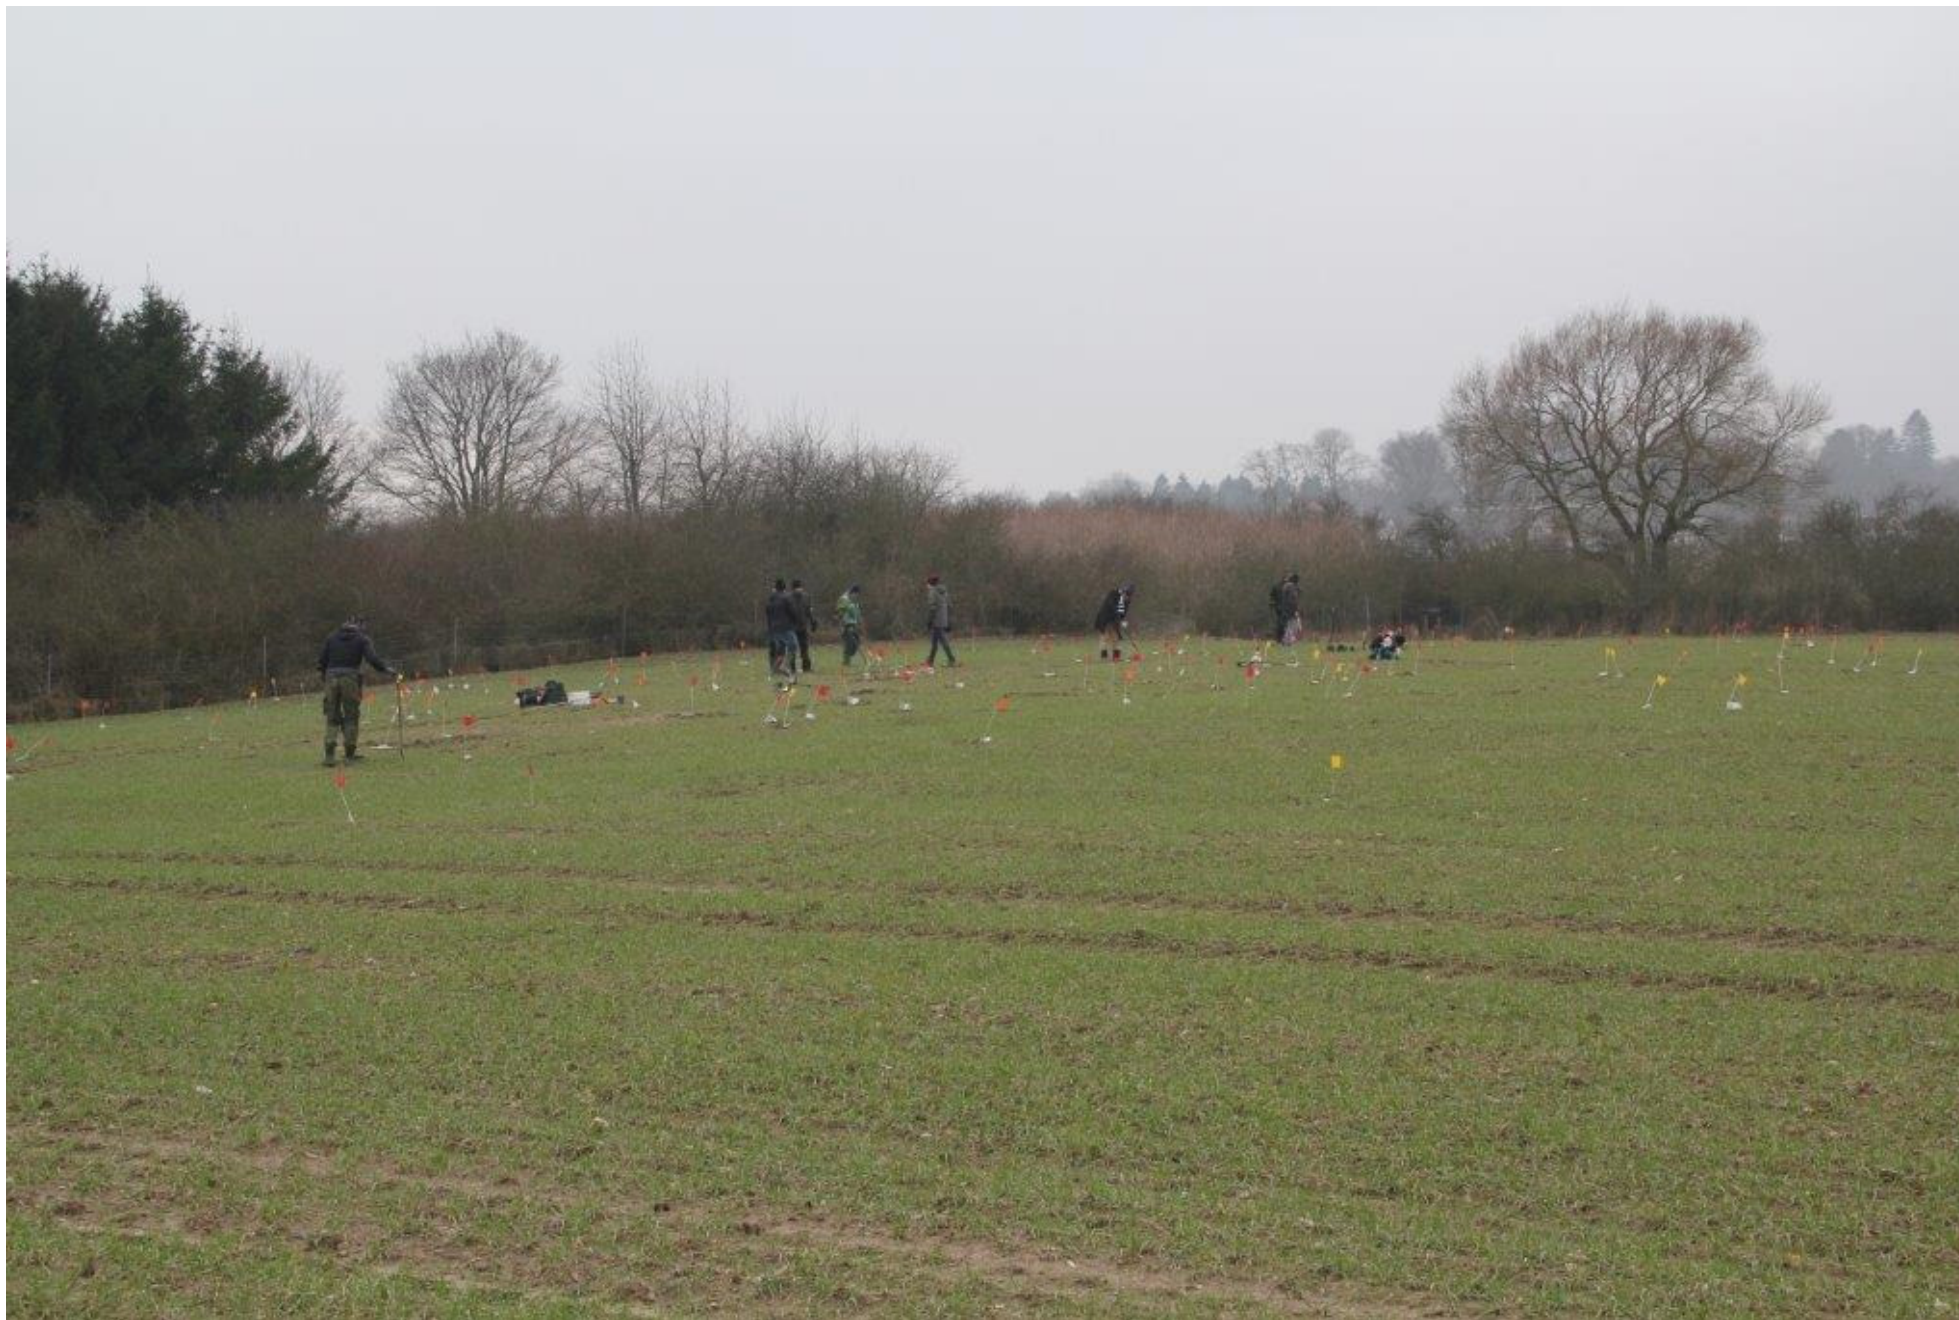
Detektorsøgning efter vragdele fra Halifax BB378. Hvert flag markerer et fund.

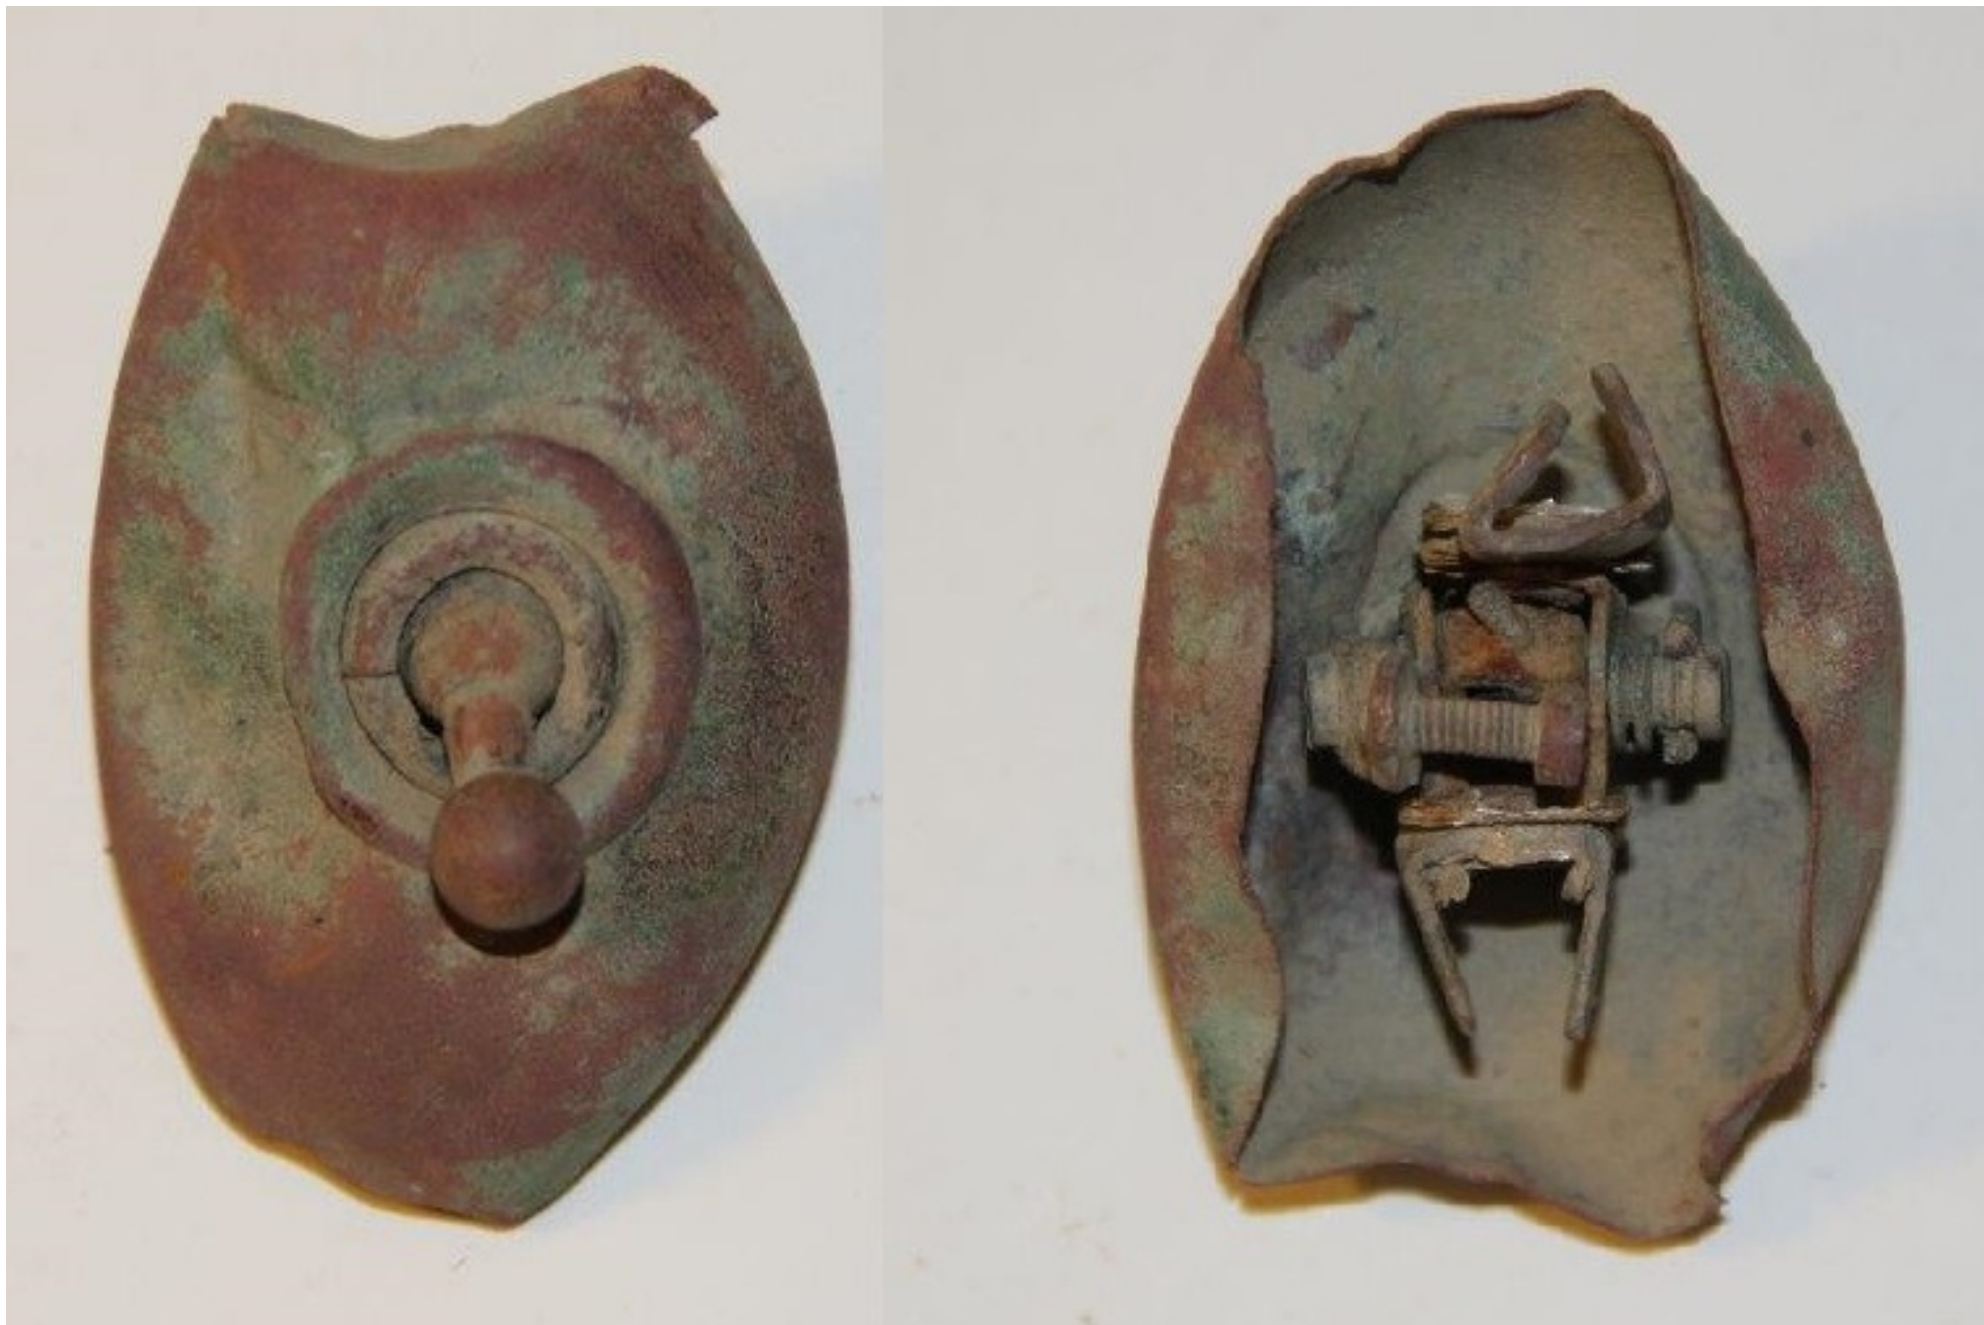
Kontakten fundet på vragdelsfelt 1.

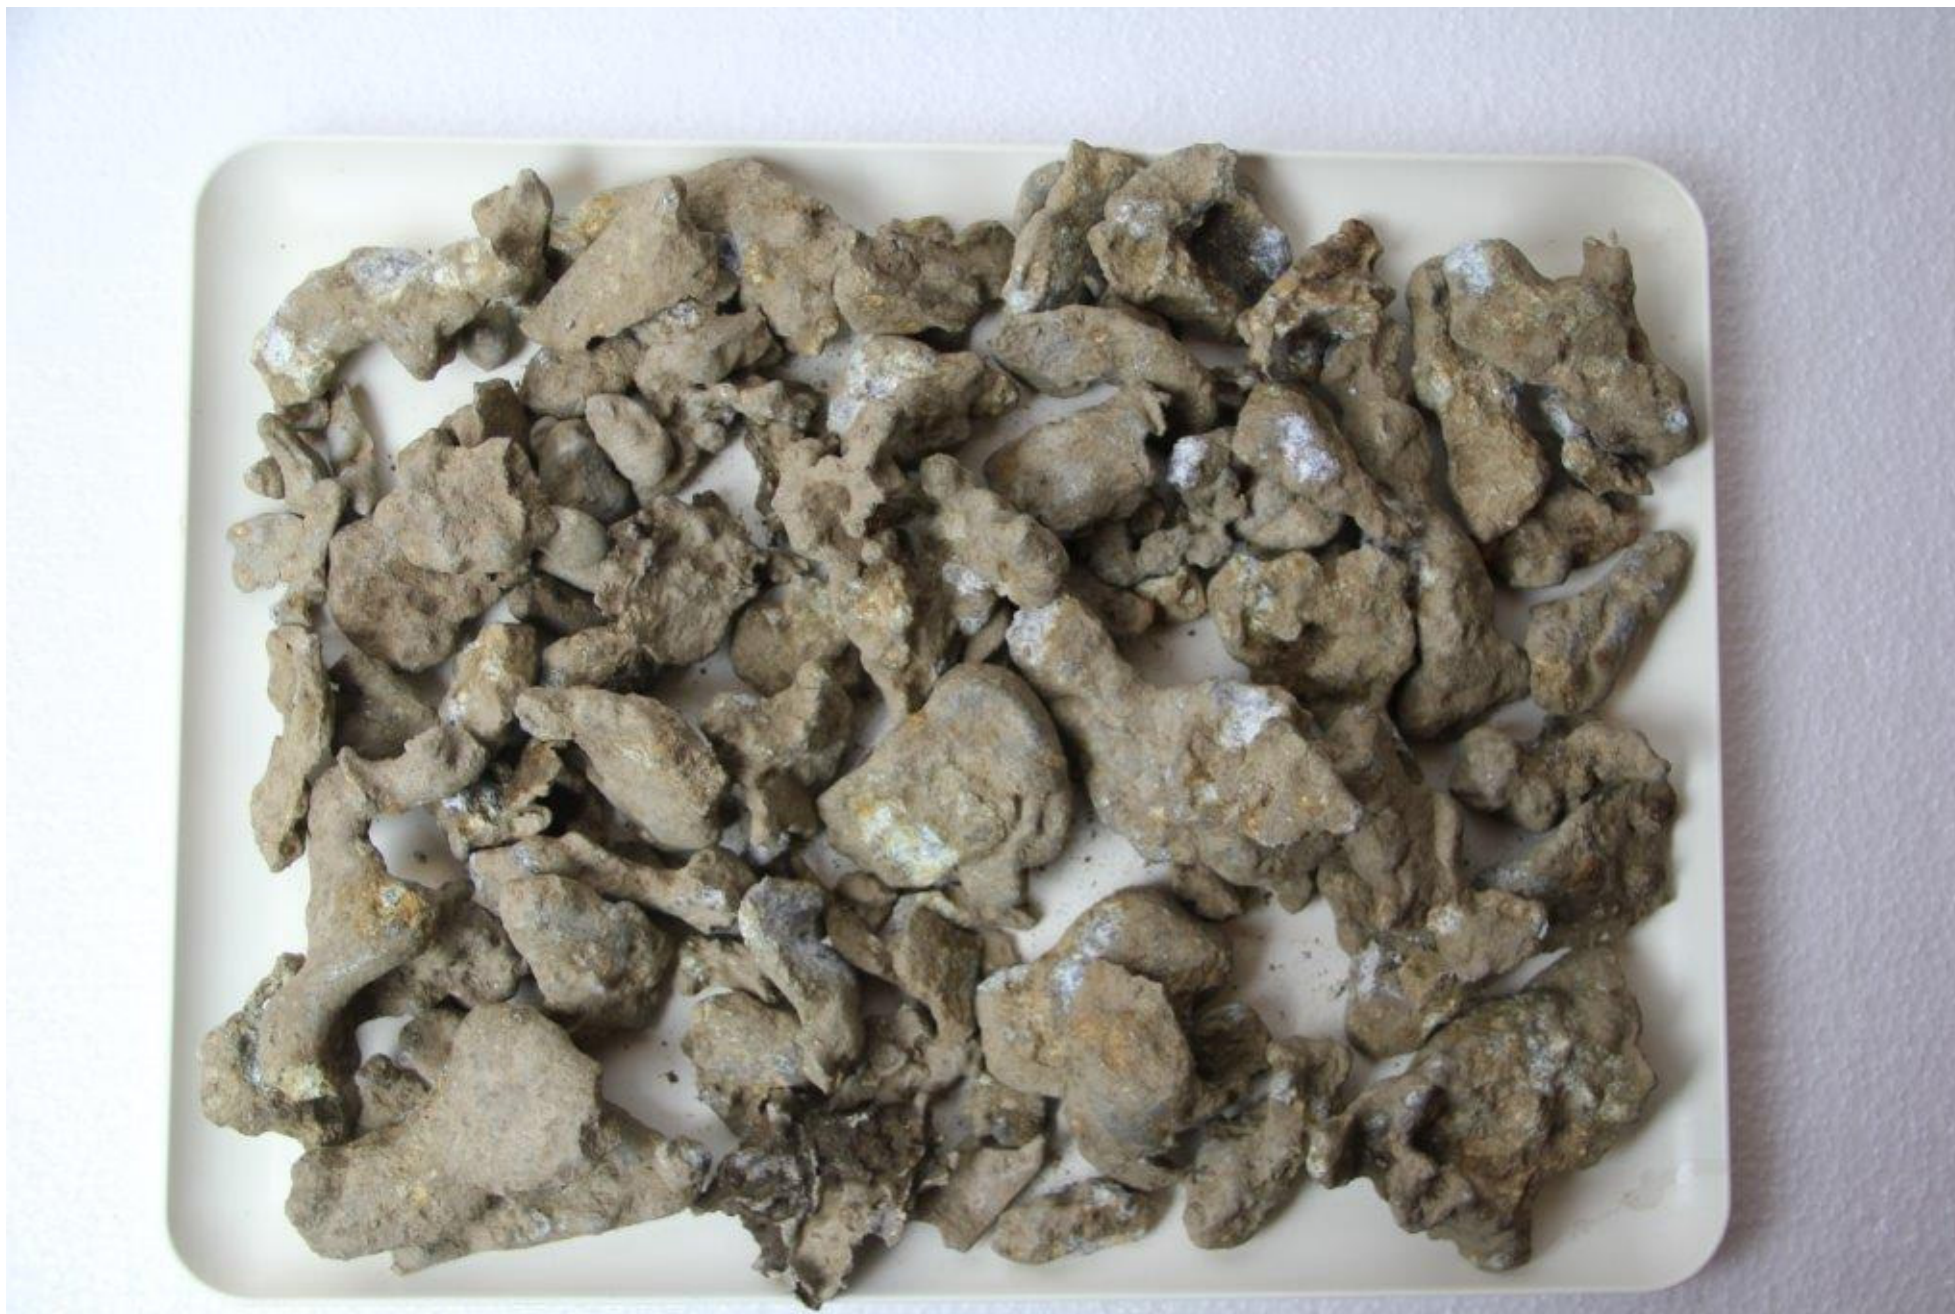
Vragdelsfelt 1: Smeltet aluminium fra det brændende vrak af BB378 (100 stk., 3 kg).

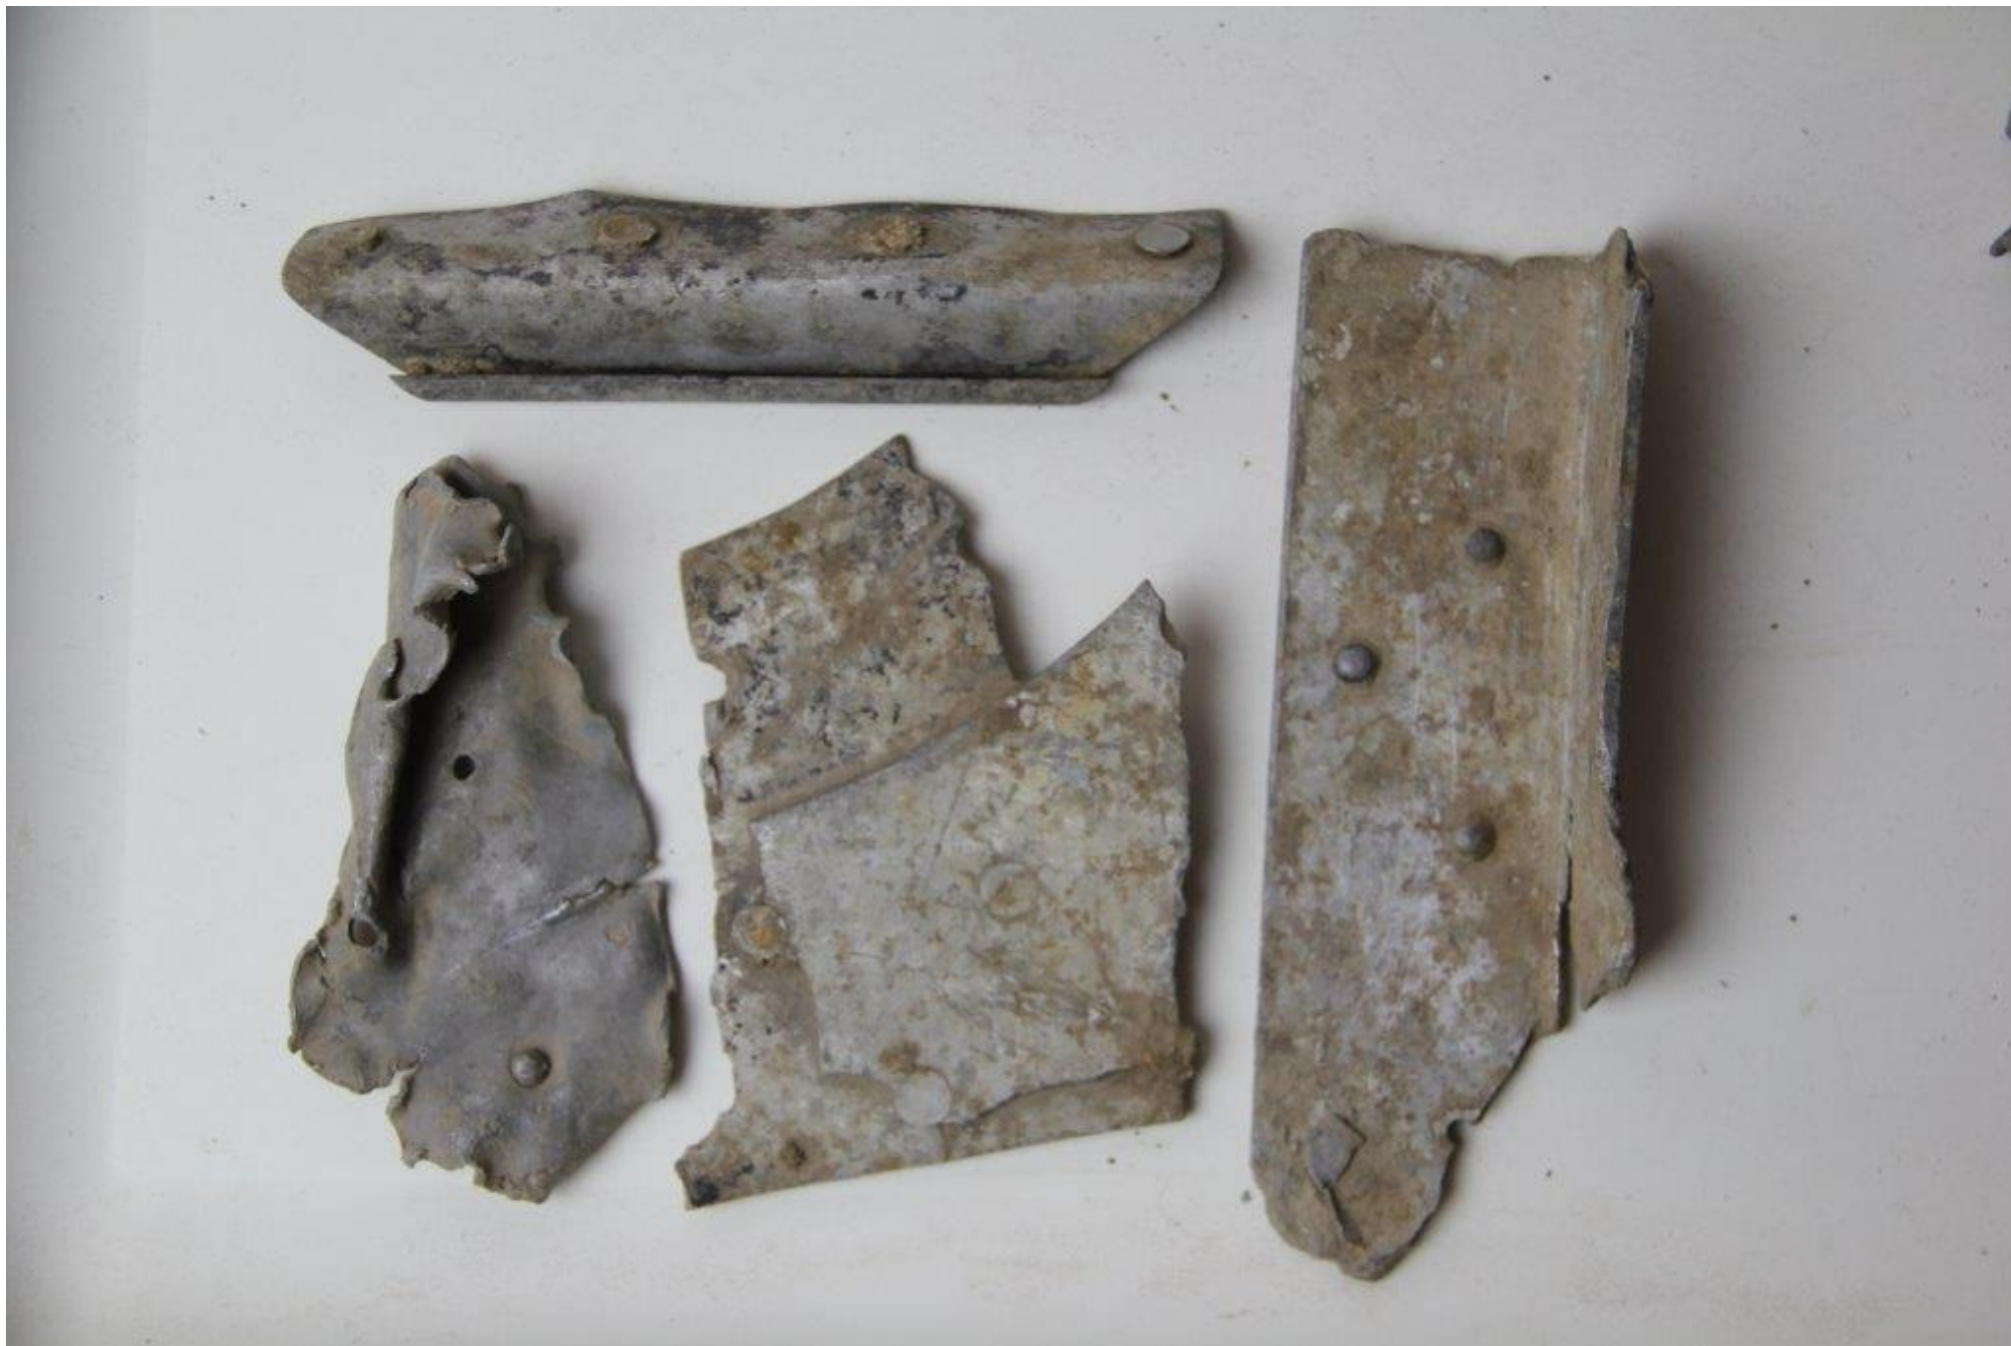
Vragdelsfelt 1: Nærbillede af nittede aluminiumsplader.

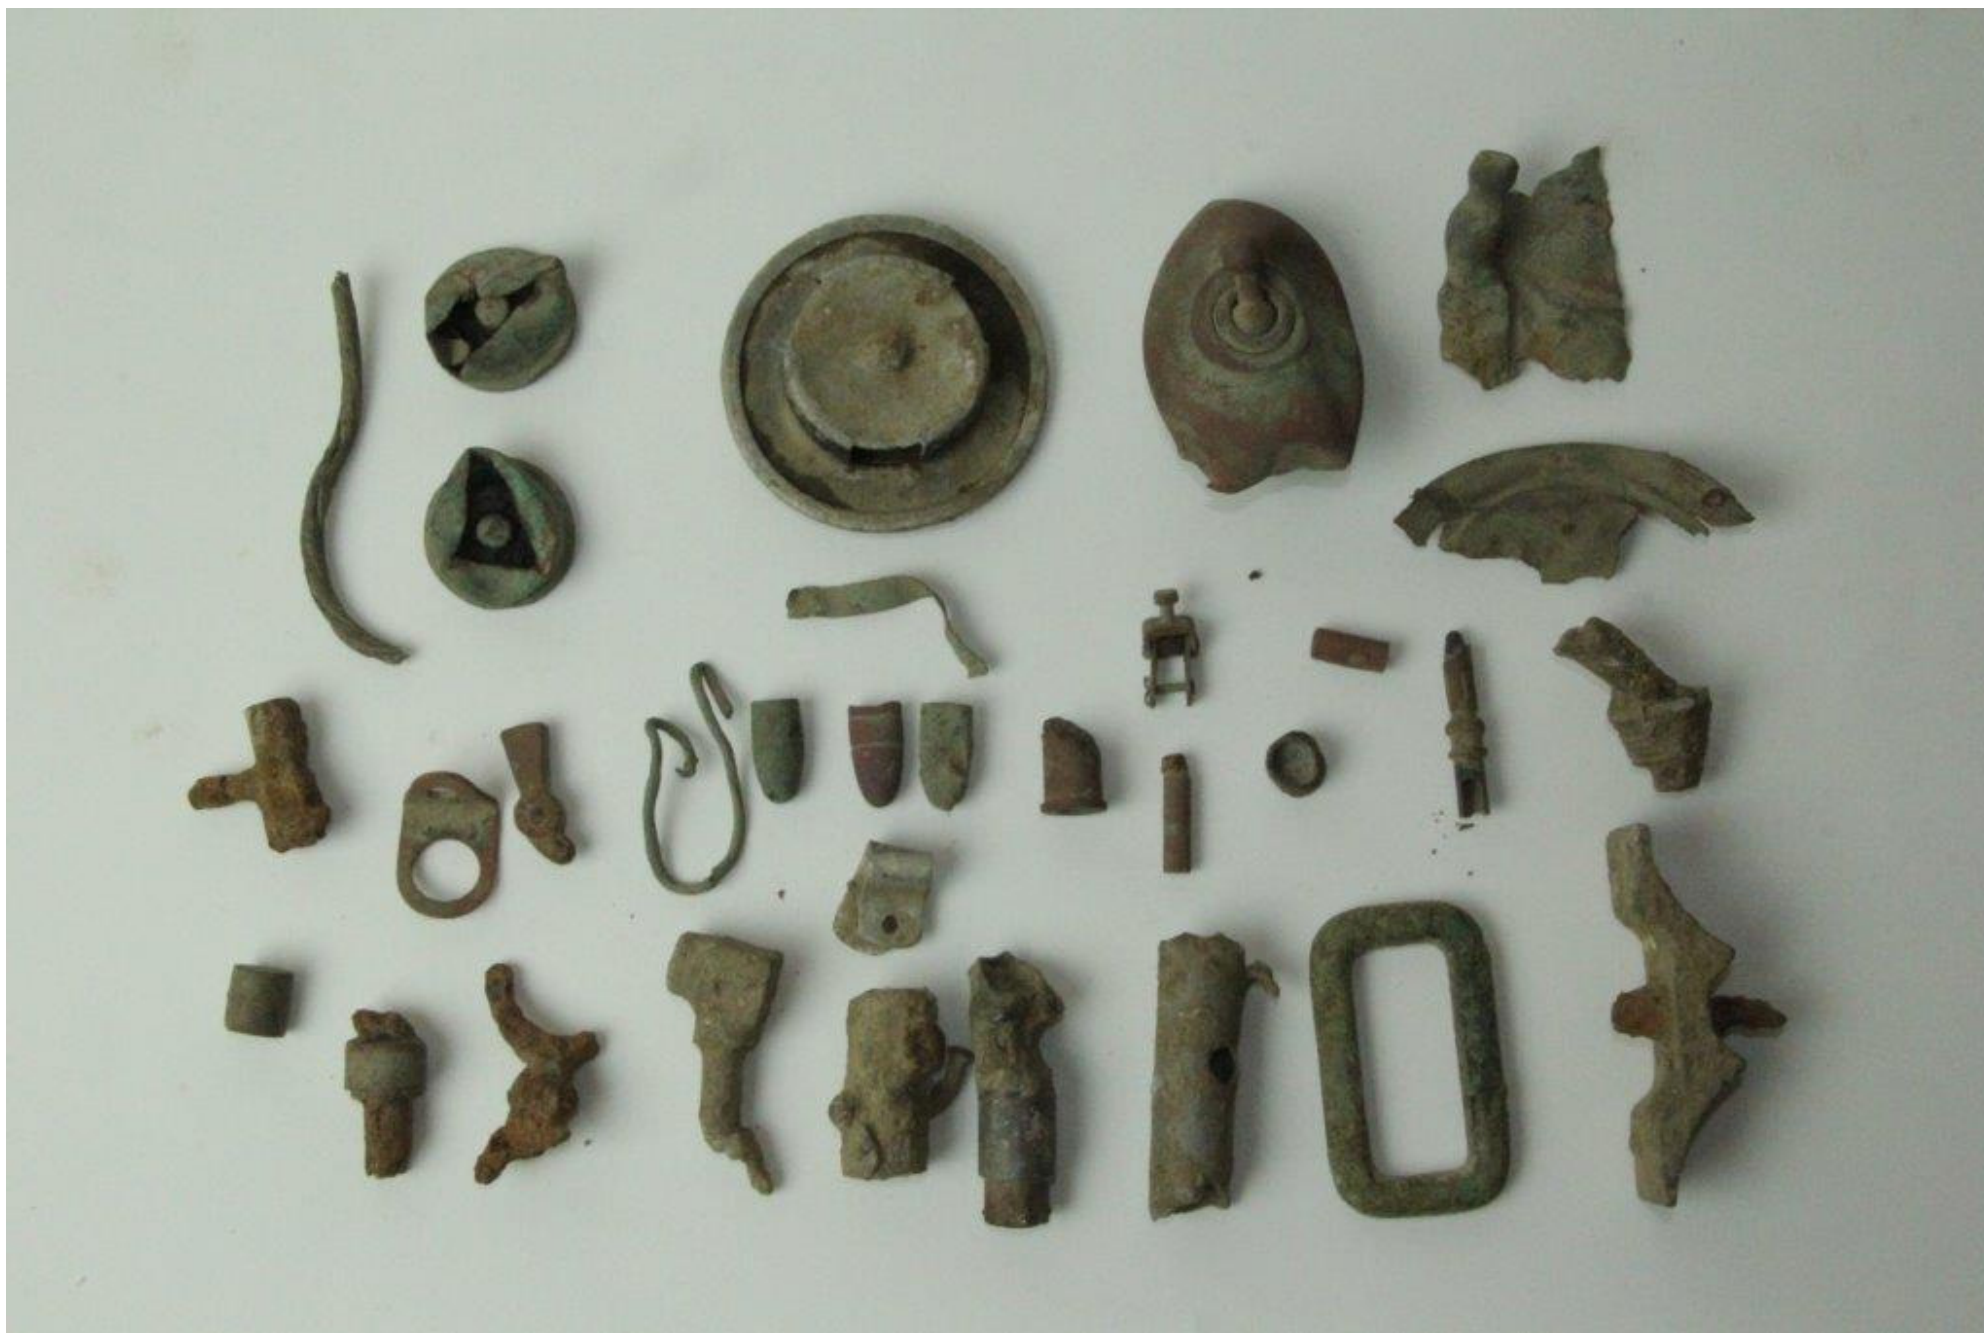
Vragdelsfelt 1: Forskellige genstande, bl.a. kontakten fra cockpittet, to patroner fra en signalpistol og et engelsk .303-kaliber patronhylster.

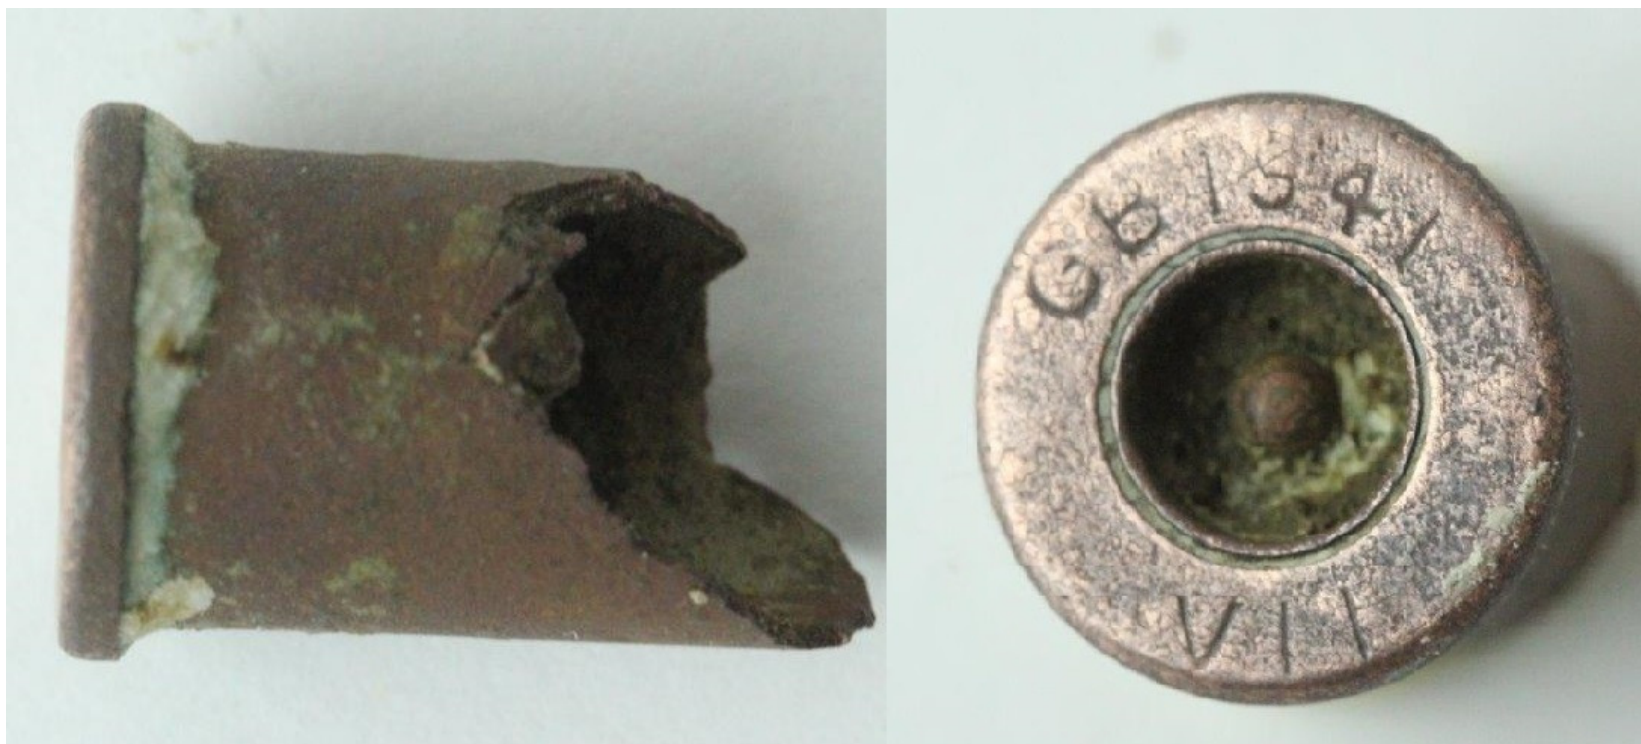
Vragdelsfelt 1: Patronhylster. Identificeret som en .303-kaliber Mk. 7-patron til et 303-kaliber Browning maskingevær, hvoraf der var 4 om bord på BB378. Fabrikeret af Greenwood and Batley, Leeds, UK i 1941 (se billedet til højre).

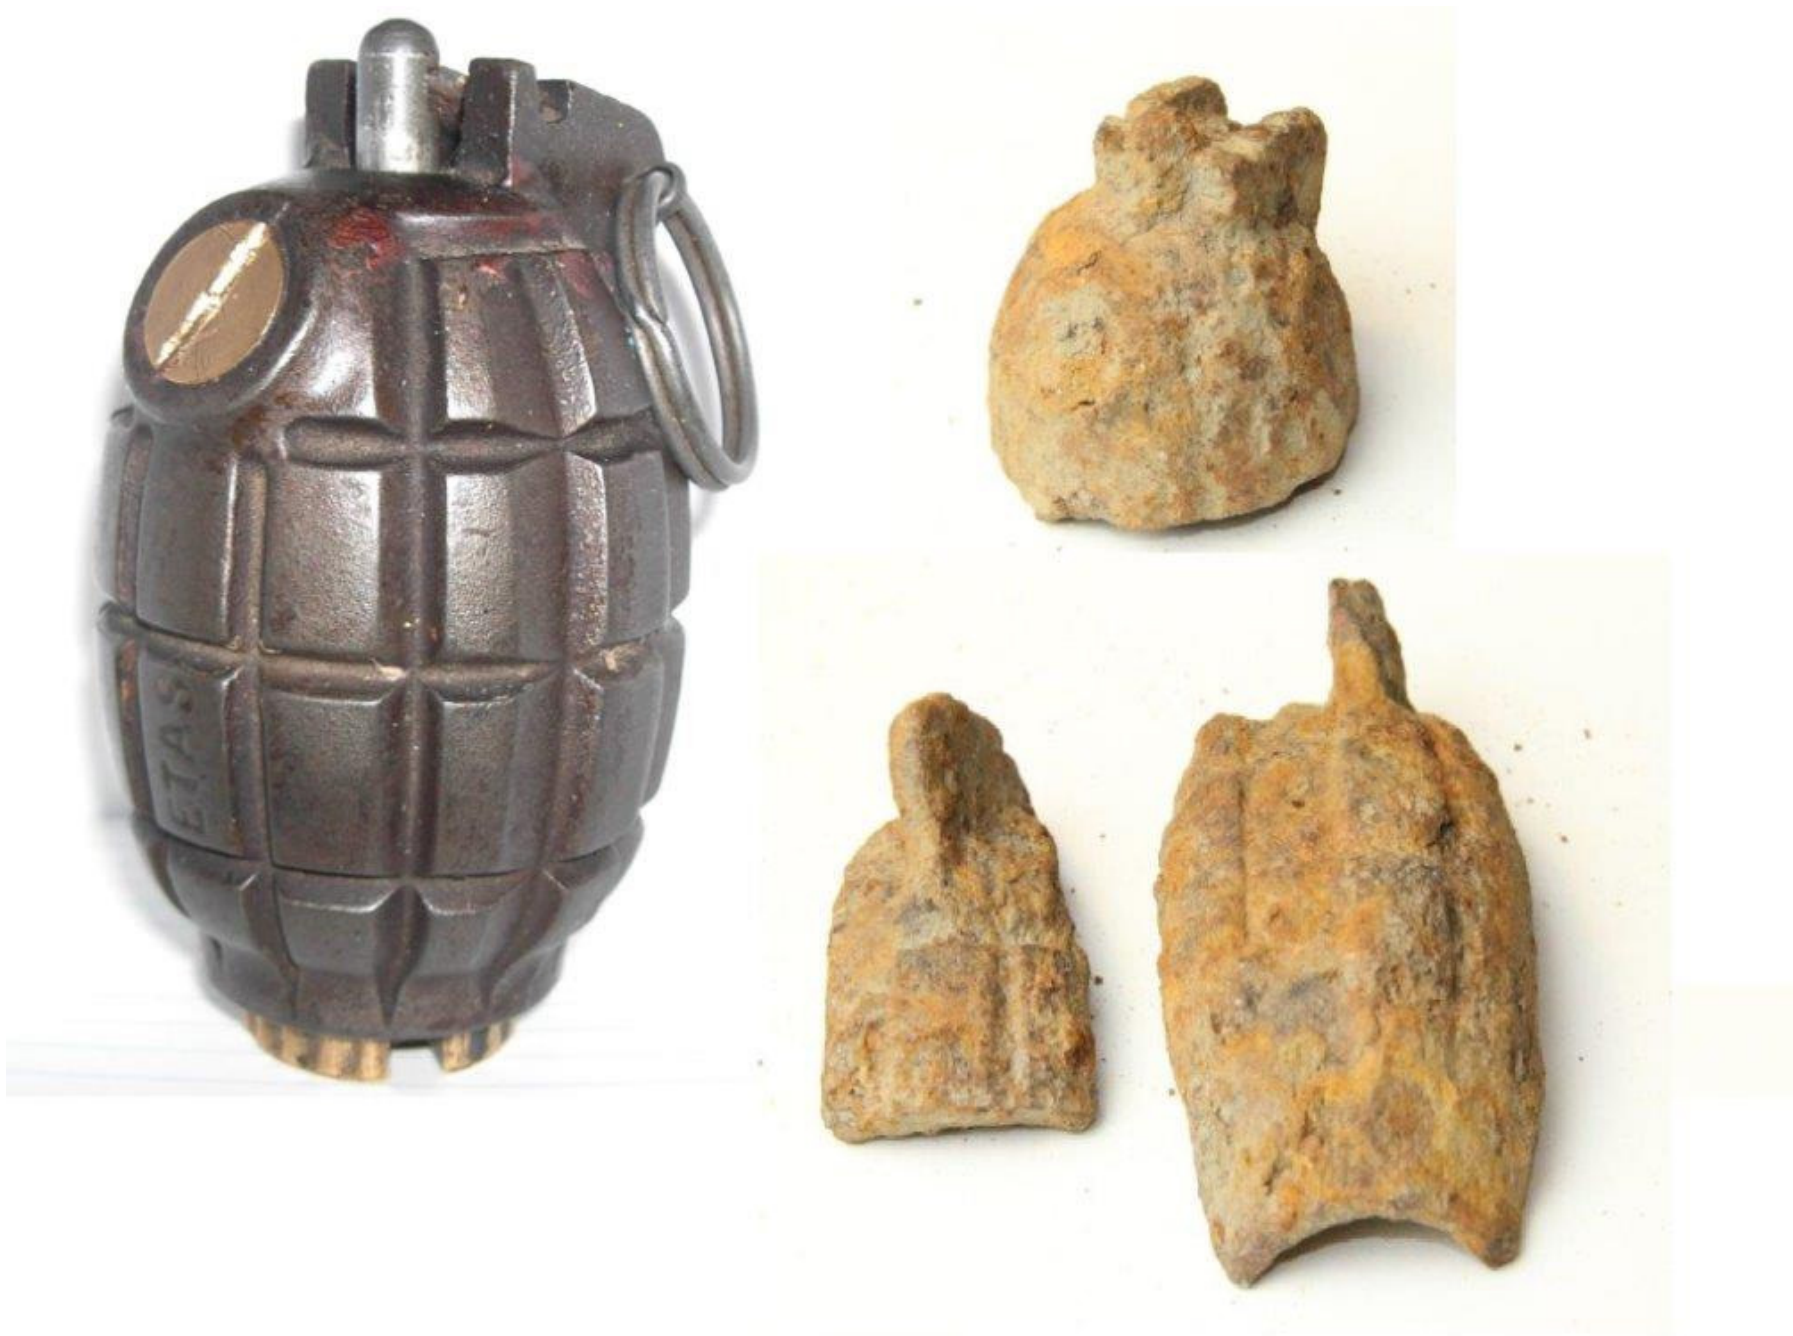
Vragdelsfelt 1: Fragmenter af Mill's håndgranater (th.) som BB378 skulle levere til modstandsbevægelsen.

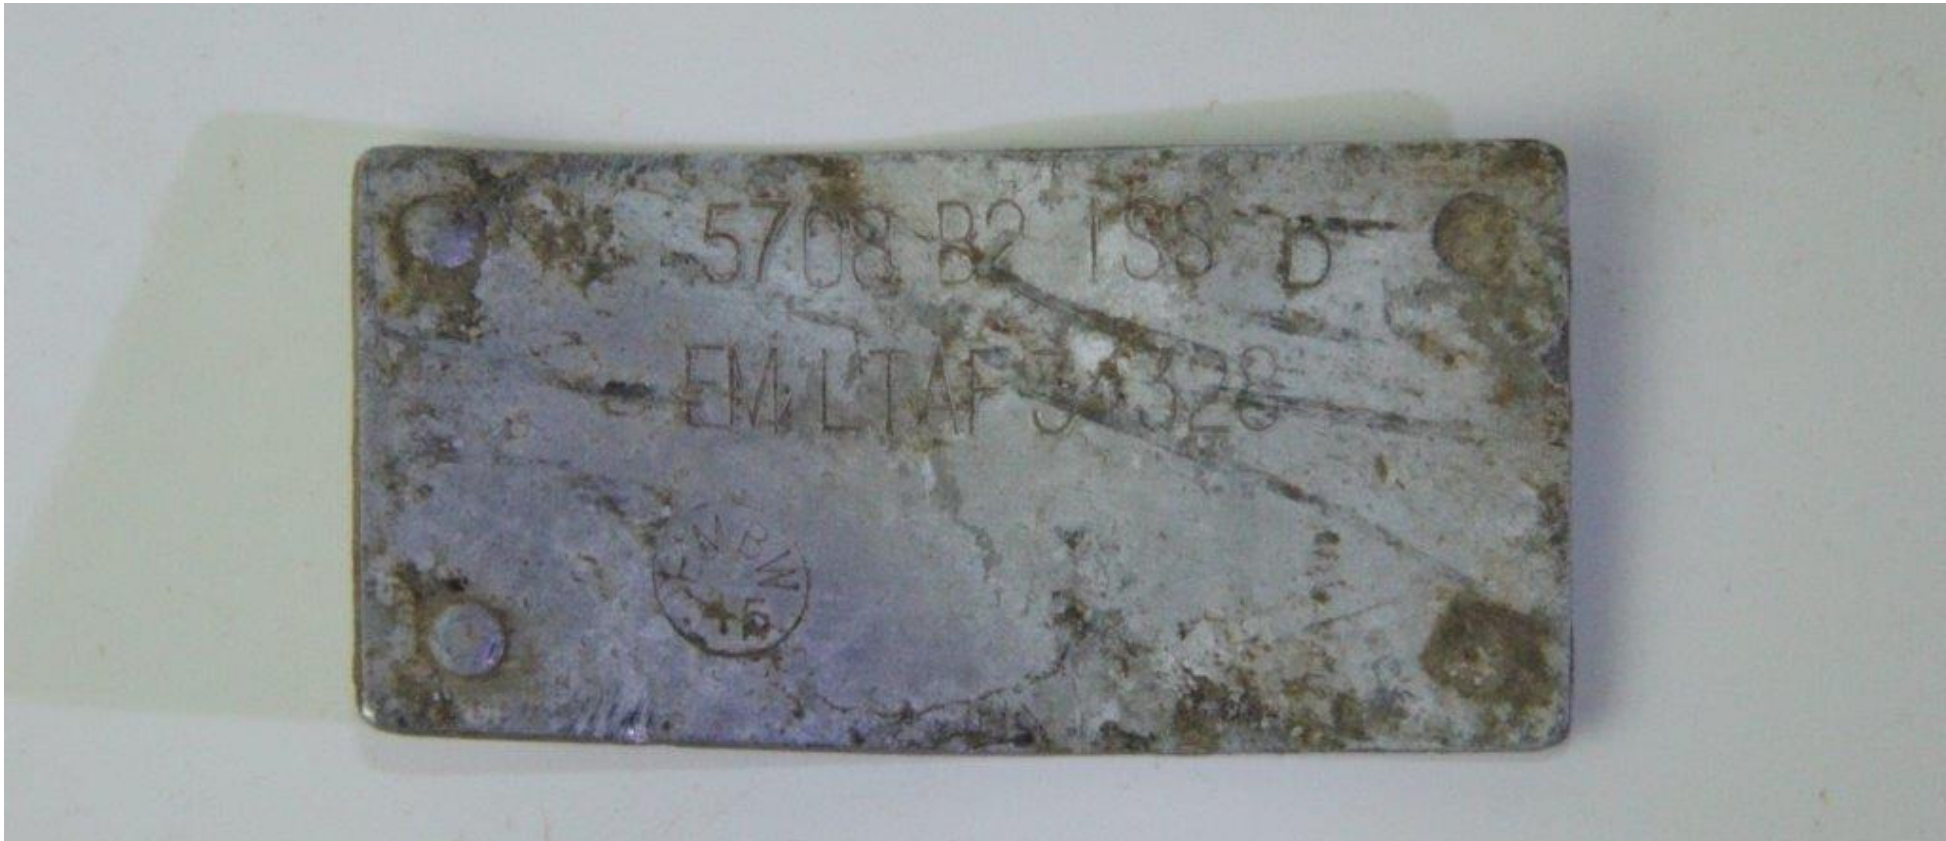
Vragdelsfelt 1: Aluminiumsplade med fabrikationsnumre og inspektionsstempler.

Hvis vi starter med vores metalplade, hvor der er indgraveret: 5708 B2 ISS D EM LF AF 34328 EMBW 45, så kan "EMBW" genfindes på flere fotos på ovennævnte side. EMBW er et inspektionsstempel fra en Halifax-fabrik. Se også dette fund, hvor der er visse ligheder til vores nummer 5708 B2 ISS D: <http://www.yorkshire-aircraft.co.uk/aircraft/11505w.jpg> og <http://www.yorkshire-aircraft.co.uk/aircraft/11505.html>
