**På sporet af Halifax-bombeflyet BB378 fra 138. Squadron, RAF Tempsford  
Flyet nødlandede nær Ugerløse den 11.12.1943**

## **Detektorsøgning efter vragele fra BB378**

**David Barry, formand, Kalundborg Arkæologiforening, 23.02.2015**  
**David@Barry.DK**

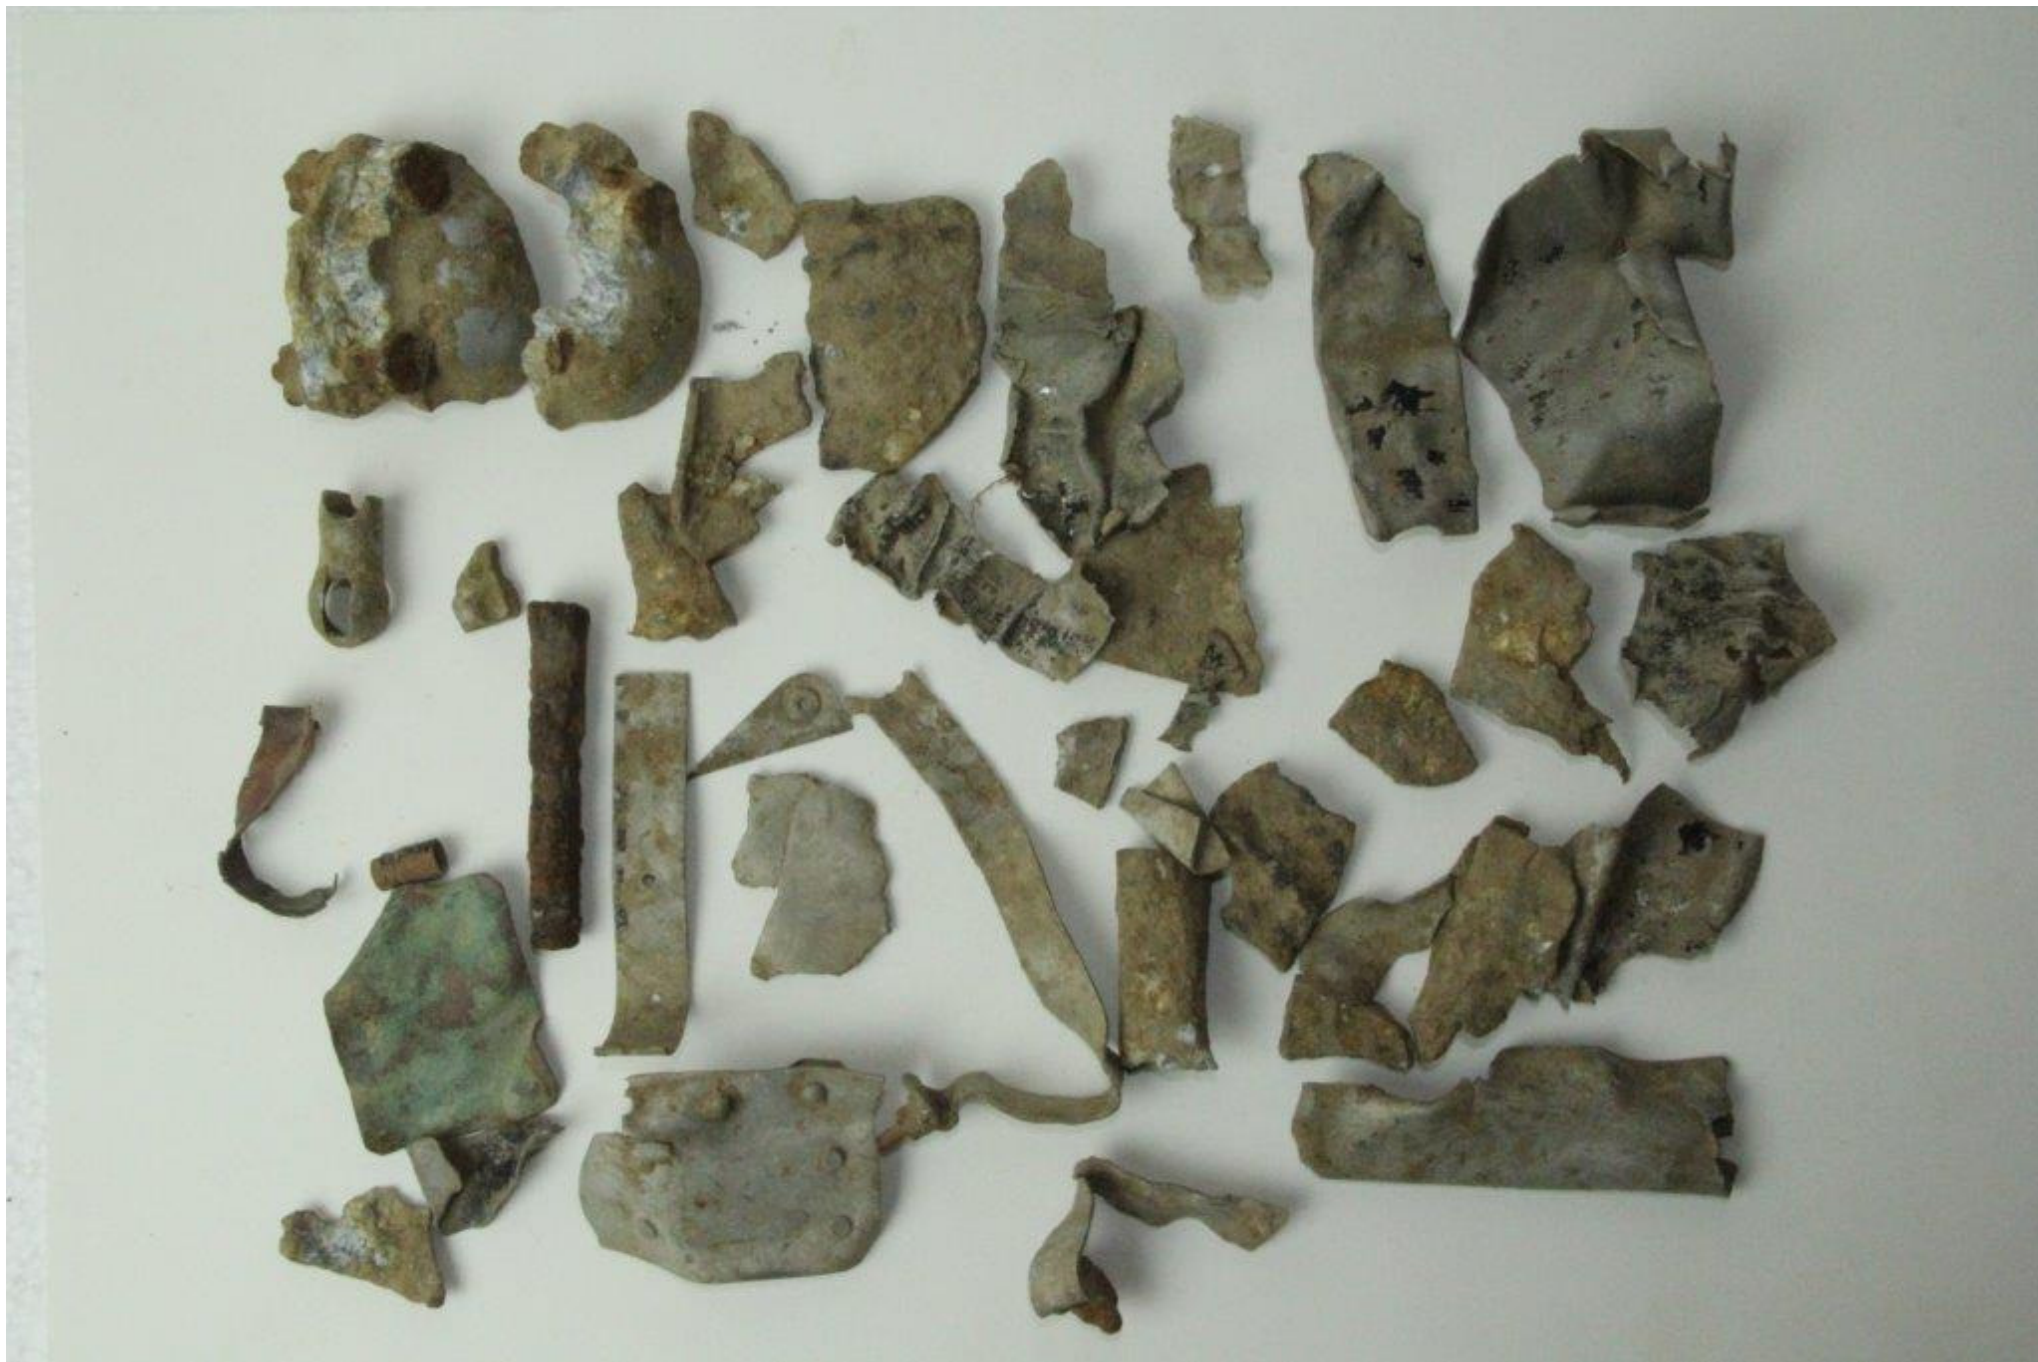
Vragdelsfelt 2: Diverse vragdele fra BB378.

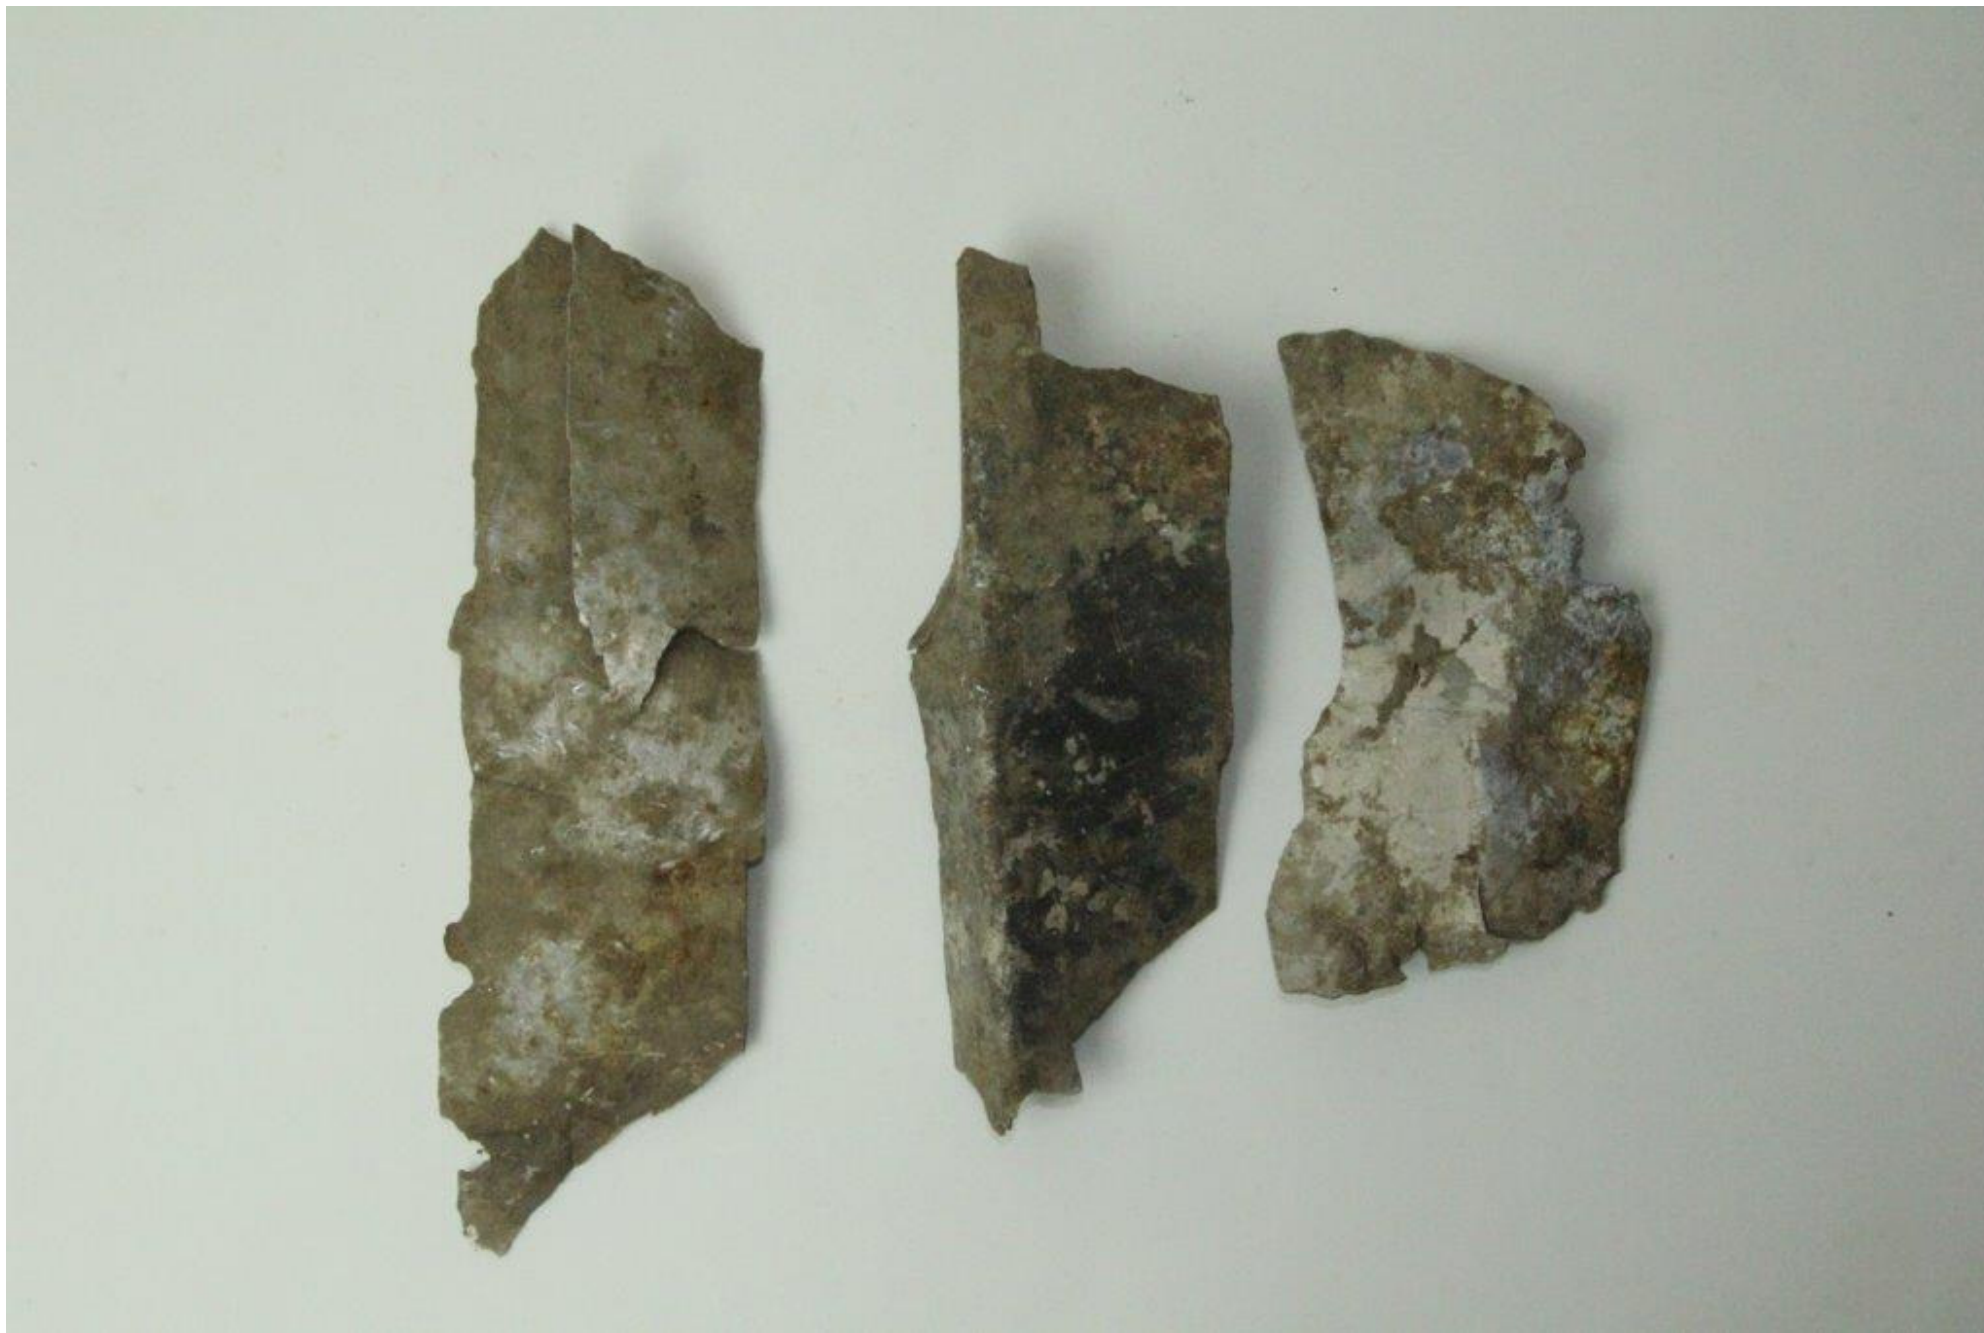
Tre store stykker aluminium fra skoven ved siden af områderne med vrugdele.

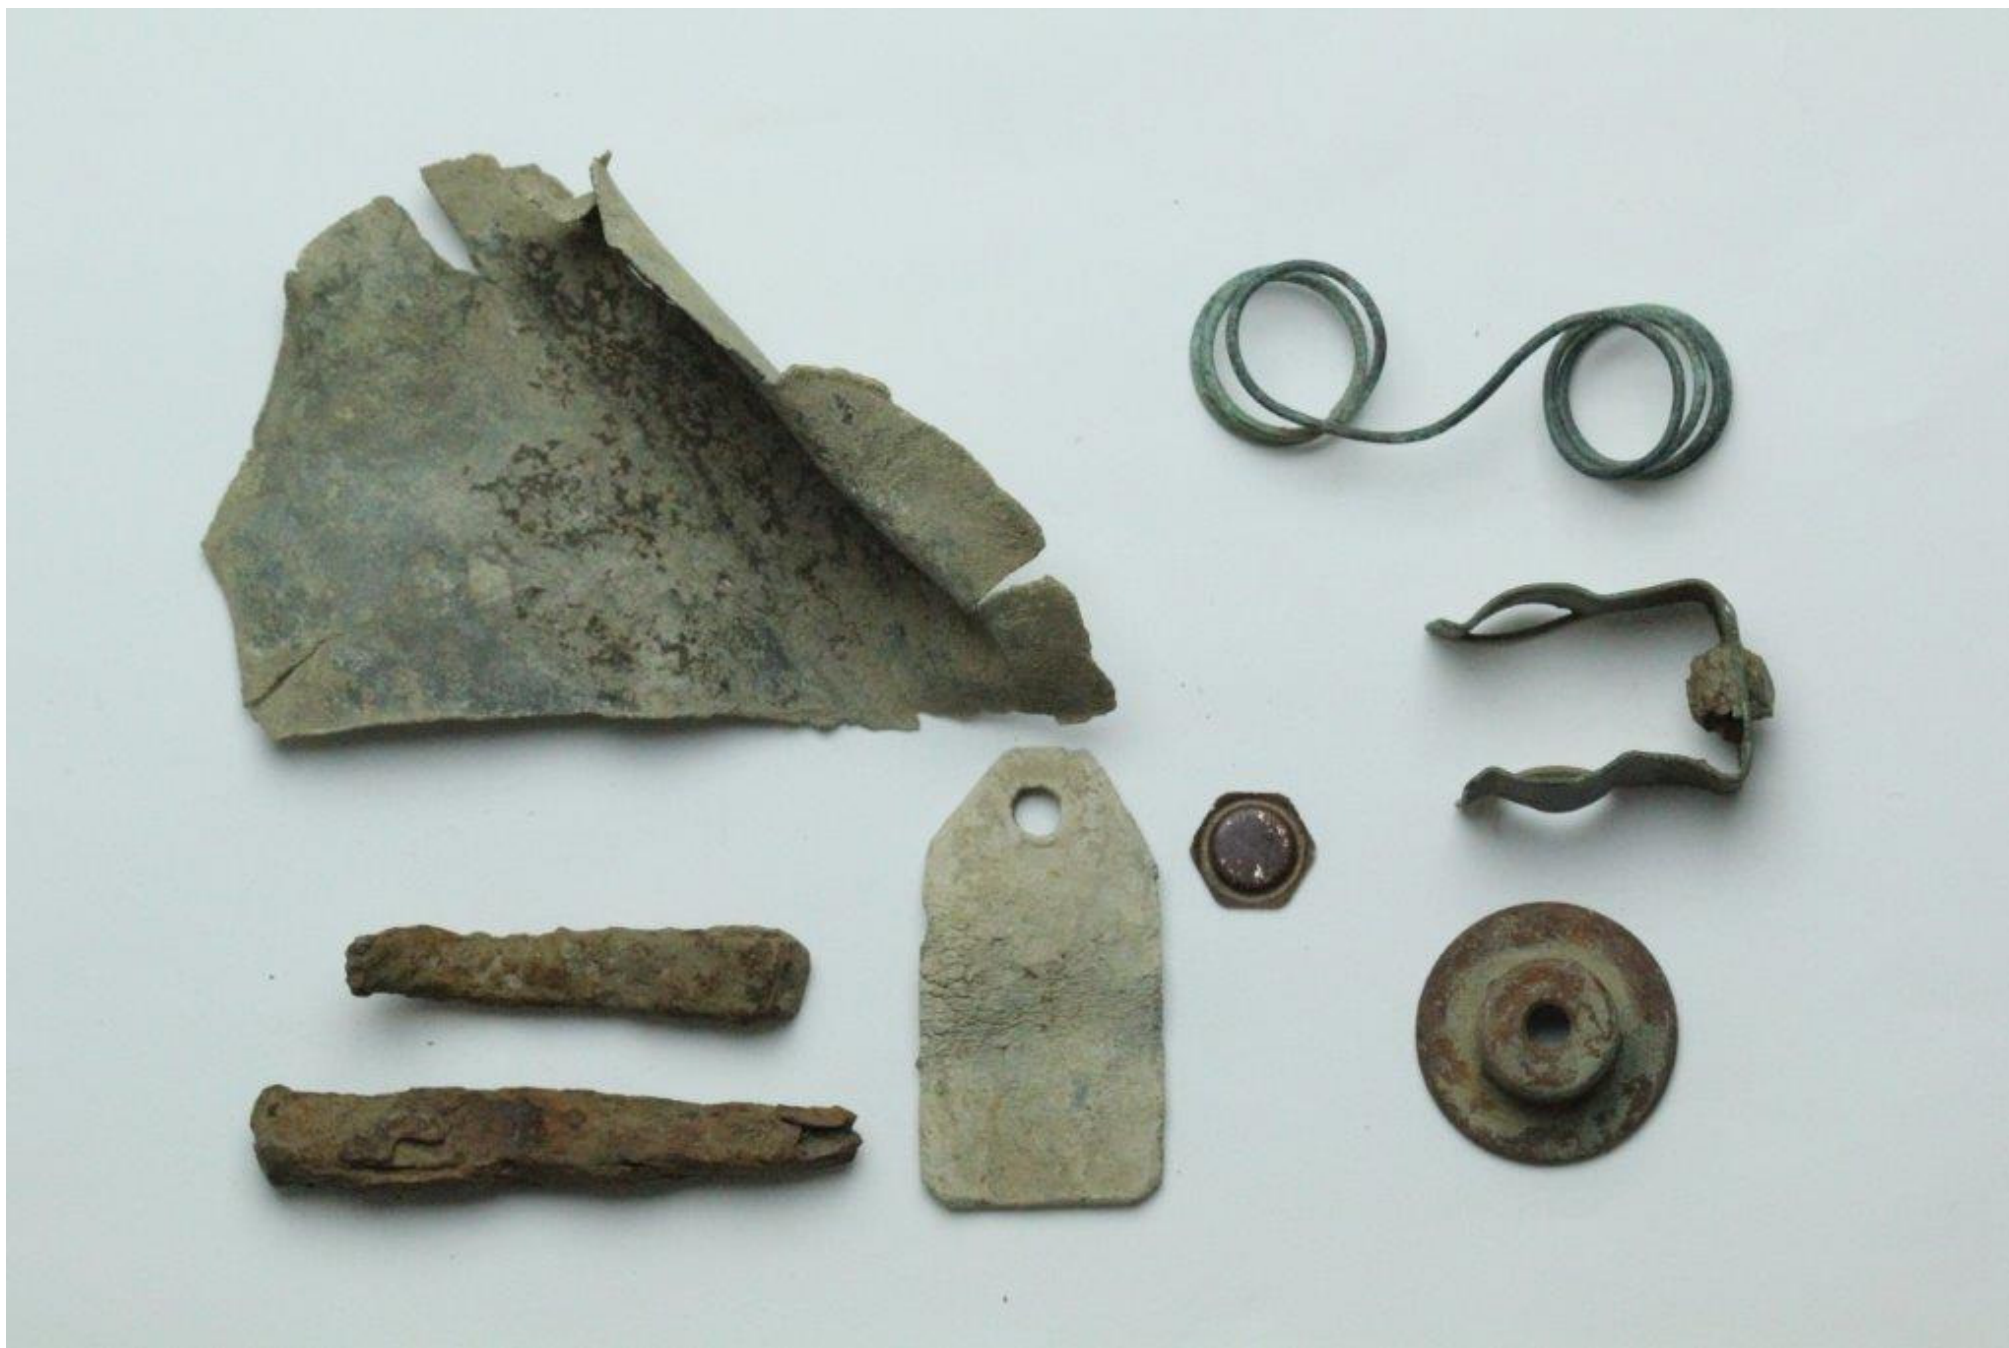
Genstande fundet på bakken nord for vragdelsfelt 1. Nogle af delene er nok fra BB378's elektriske system.

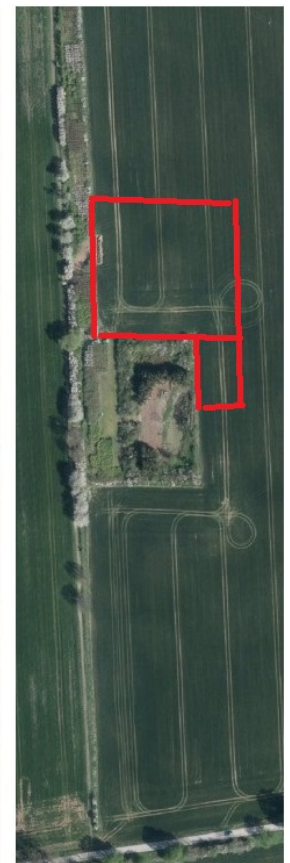
2013

Nødlandingsstedet. De to vragdelsfelter er vist for 2013. Skoven ved siden af vragdelsfelterne eksisterede ikke i 1945 og er plantet efter 1999. Hele nødlandingsstedet var under plov i 50 år, og en stor del af det i 60 år. Det er sandsynligt at der ligger mange vragdele i skoven, så det er ønskeligt af fortsætte detektorsøgningen der og på marken vest for vragdelsfelterne. Tre store stykker aluminium er allerede fundet i skoven.
