# Erosion af Sermermiut-bopladsen

## Bilag 3 – Erosion af den sydlige kystskrænt (B)

David Barry, Kalundborg Arkæologiforening

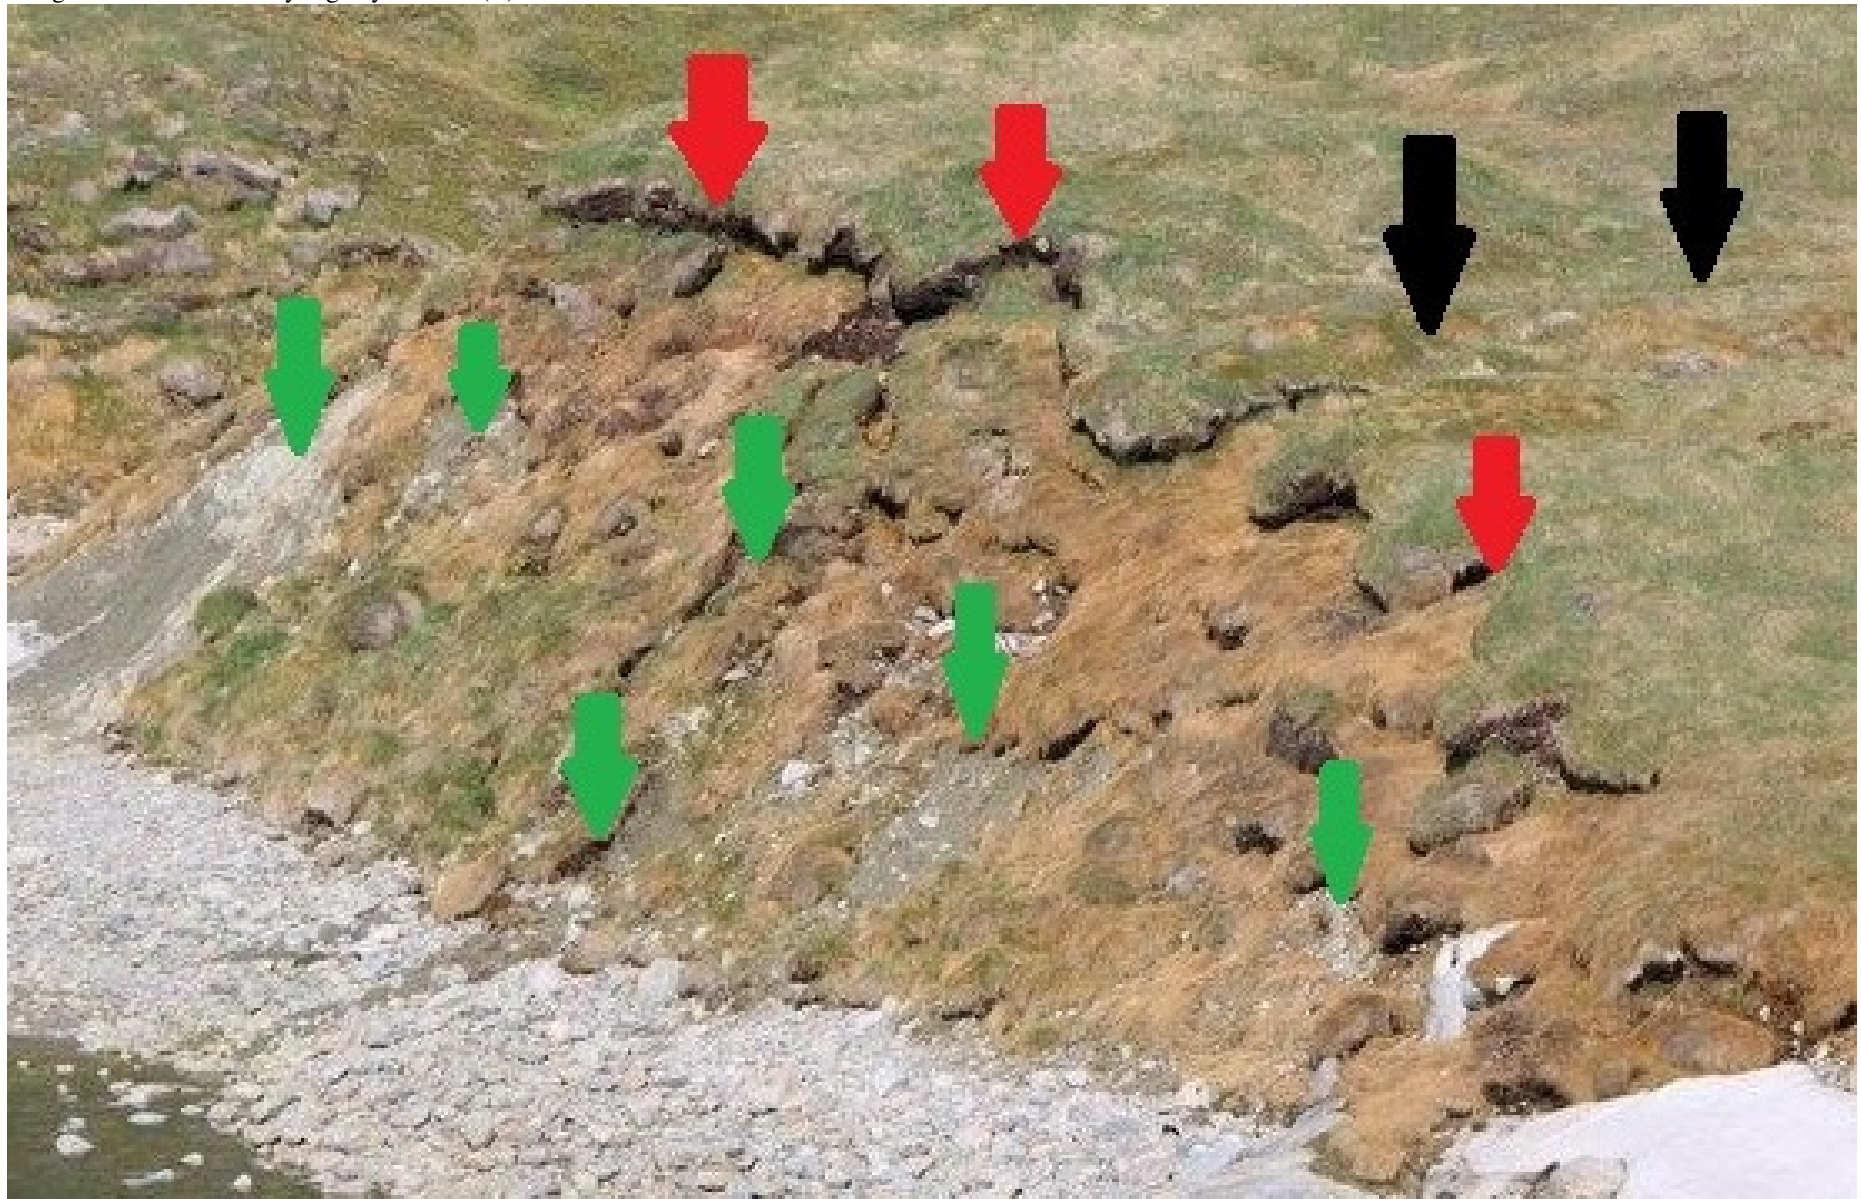
*Fig. 3-1. Kystskrænt B. Erosion af kanten ses tydeligt (røde pile). Erosion af sedimentet fra under tørvelaget af ovenfra kommende ferskvand er også tydelig (grønne pile), og vandet kan ses løbe ud i havet (nederste grønne pil). Meldgaards tværgrøft kan lige anes (sorte pile). Billedet er taget 10 dage efter besigtigelsen, og det meste af sneen er smeltet bort.*

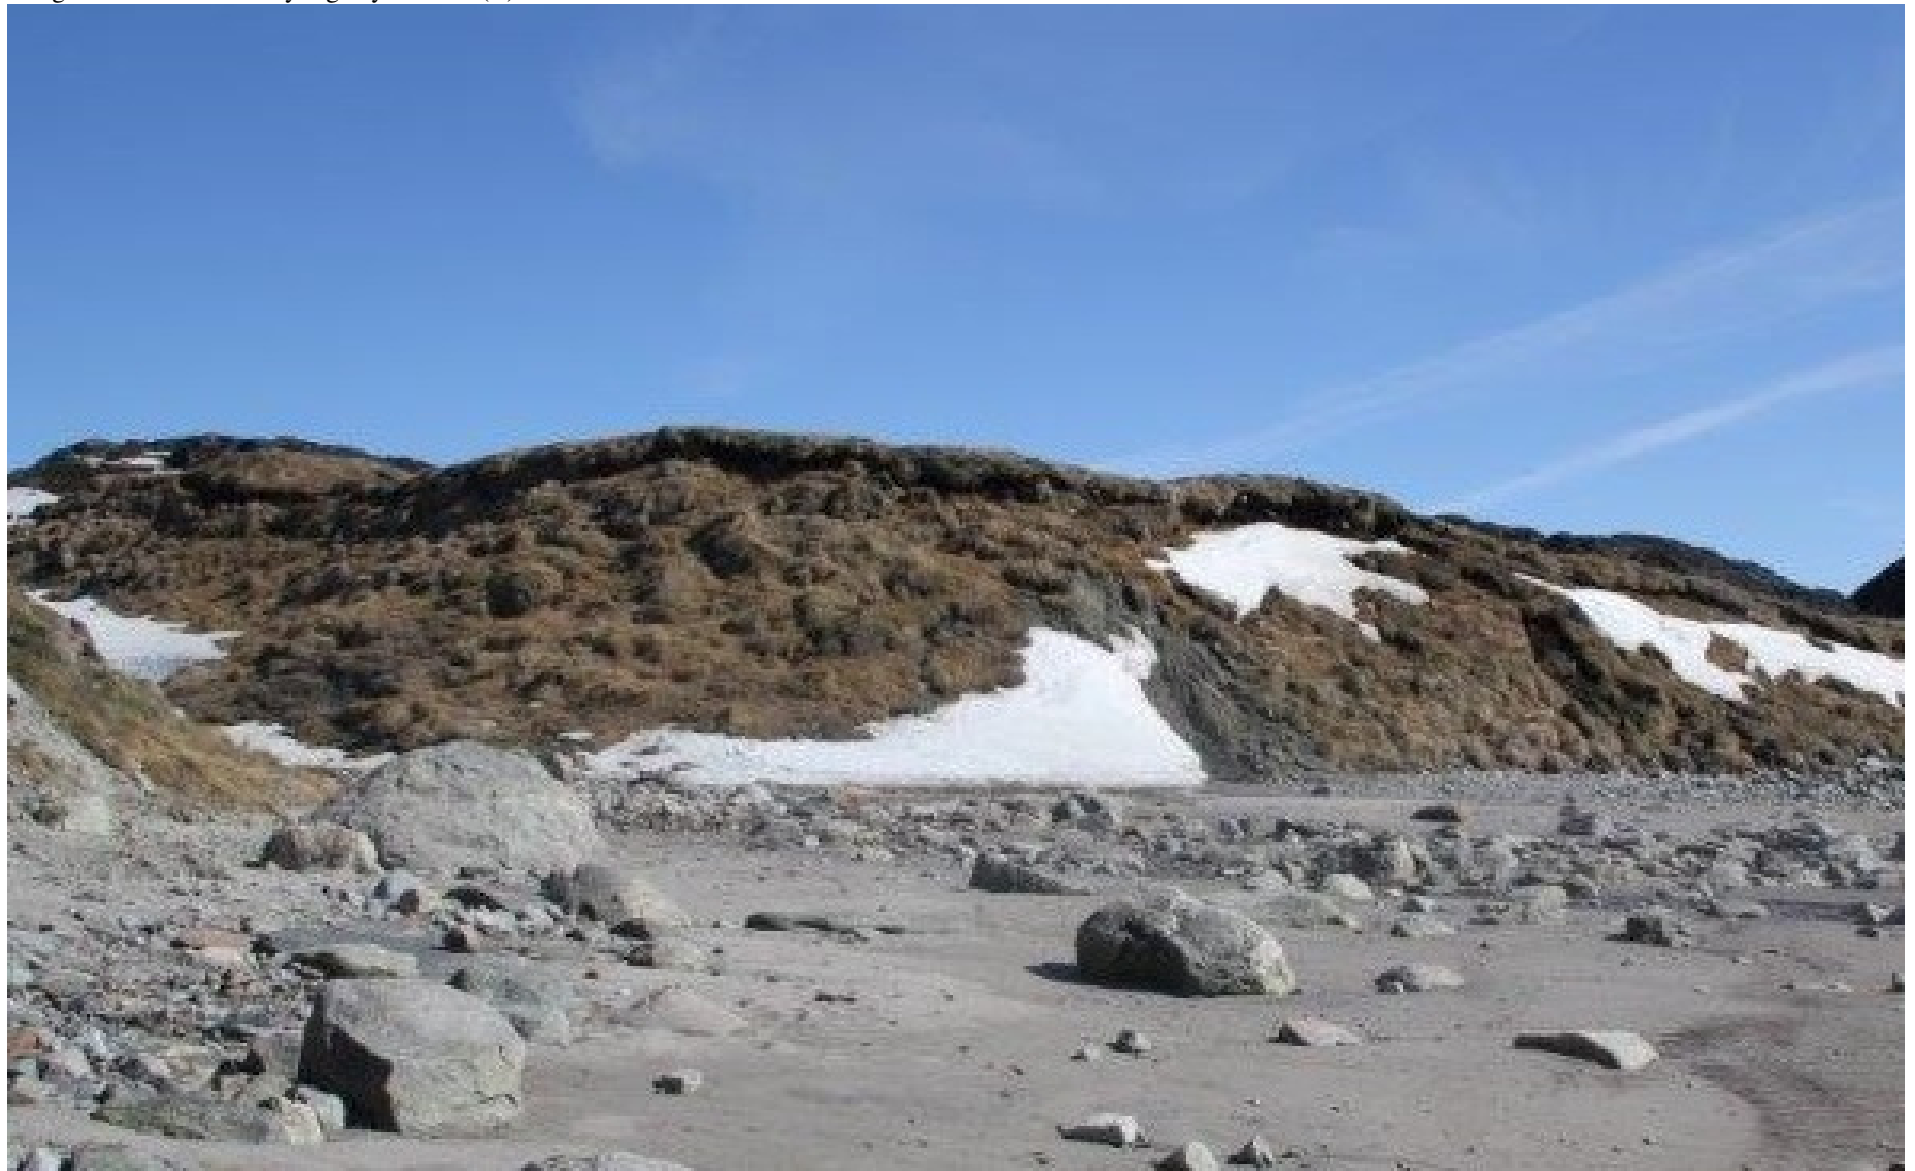
*Fig. 3-2. Kystskrænt B set nordfra. Erosionen af bopladsens kant ses tydeligt. Eftersom græstørv findes næsten helt ned til stranden, er det tydeligt at skrænten sjældent er udsat for bølger, tsunamier eller højt tidevand, og at erosion af skrænten og derved kanten af bopladsen der skyldes havet, er minimal.*

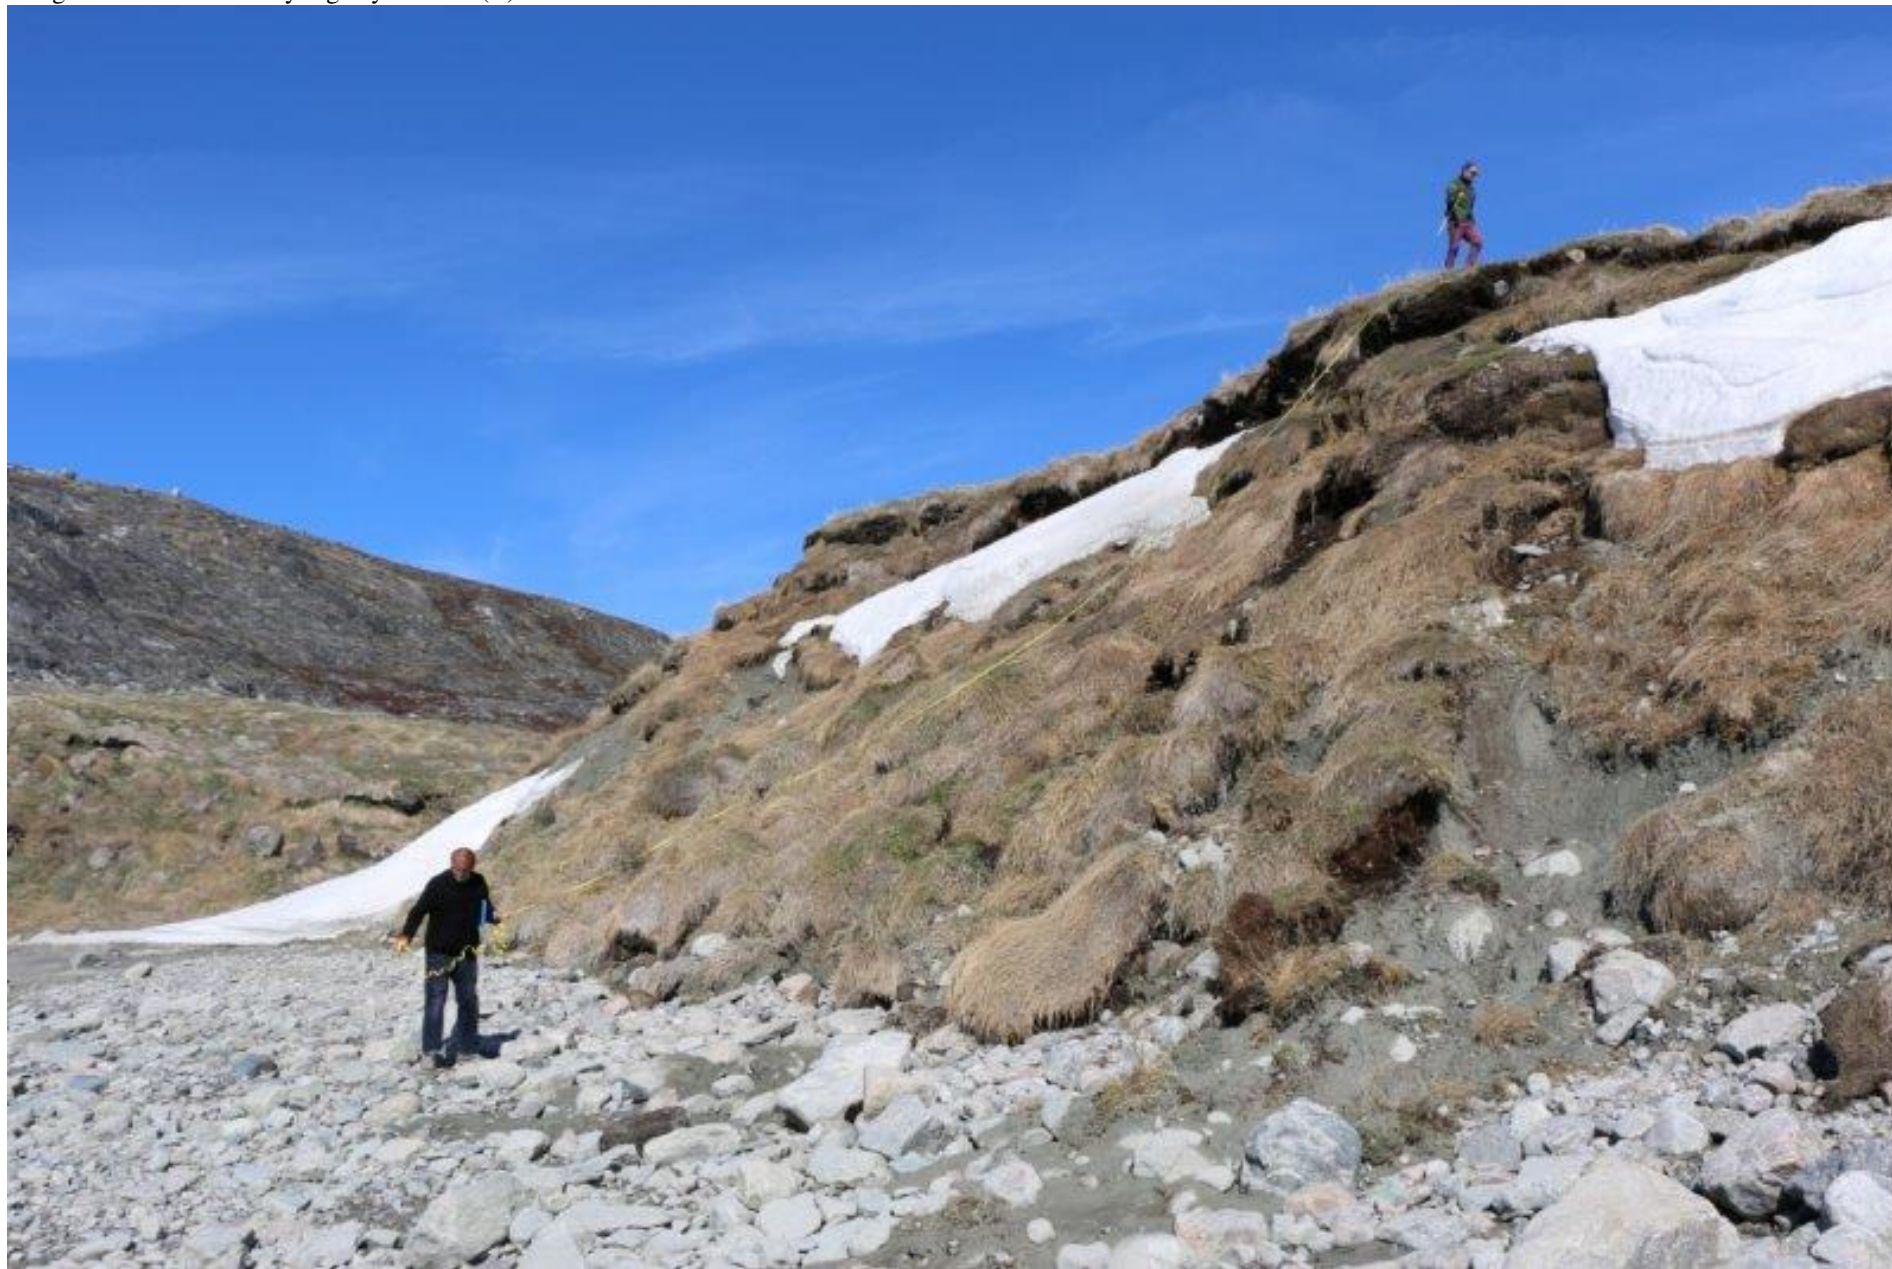
*Fig. 3-3. Nordligste del af kystskrænt B ud mod kløften der gennemskærer bopladsen.*

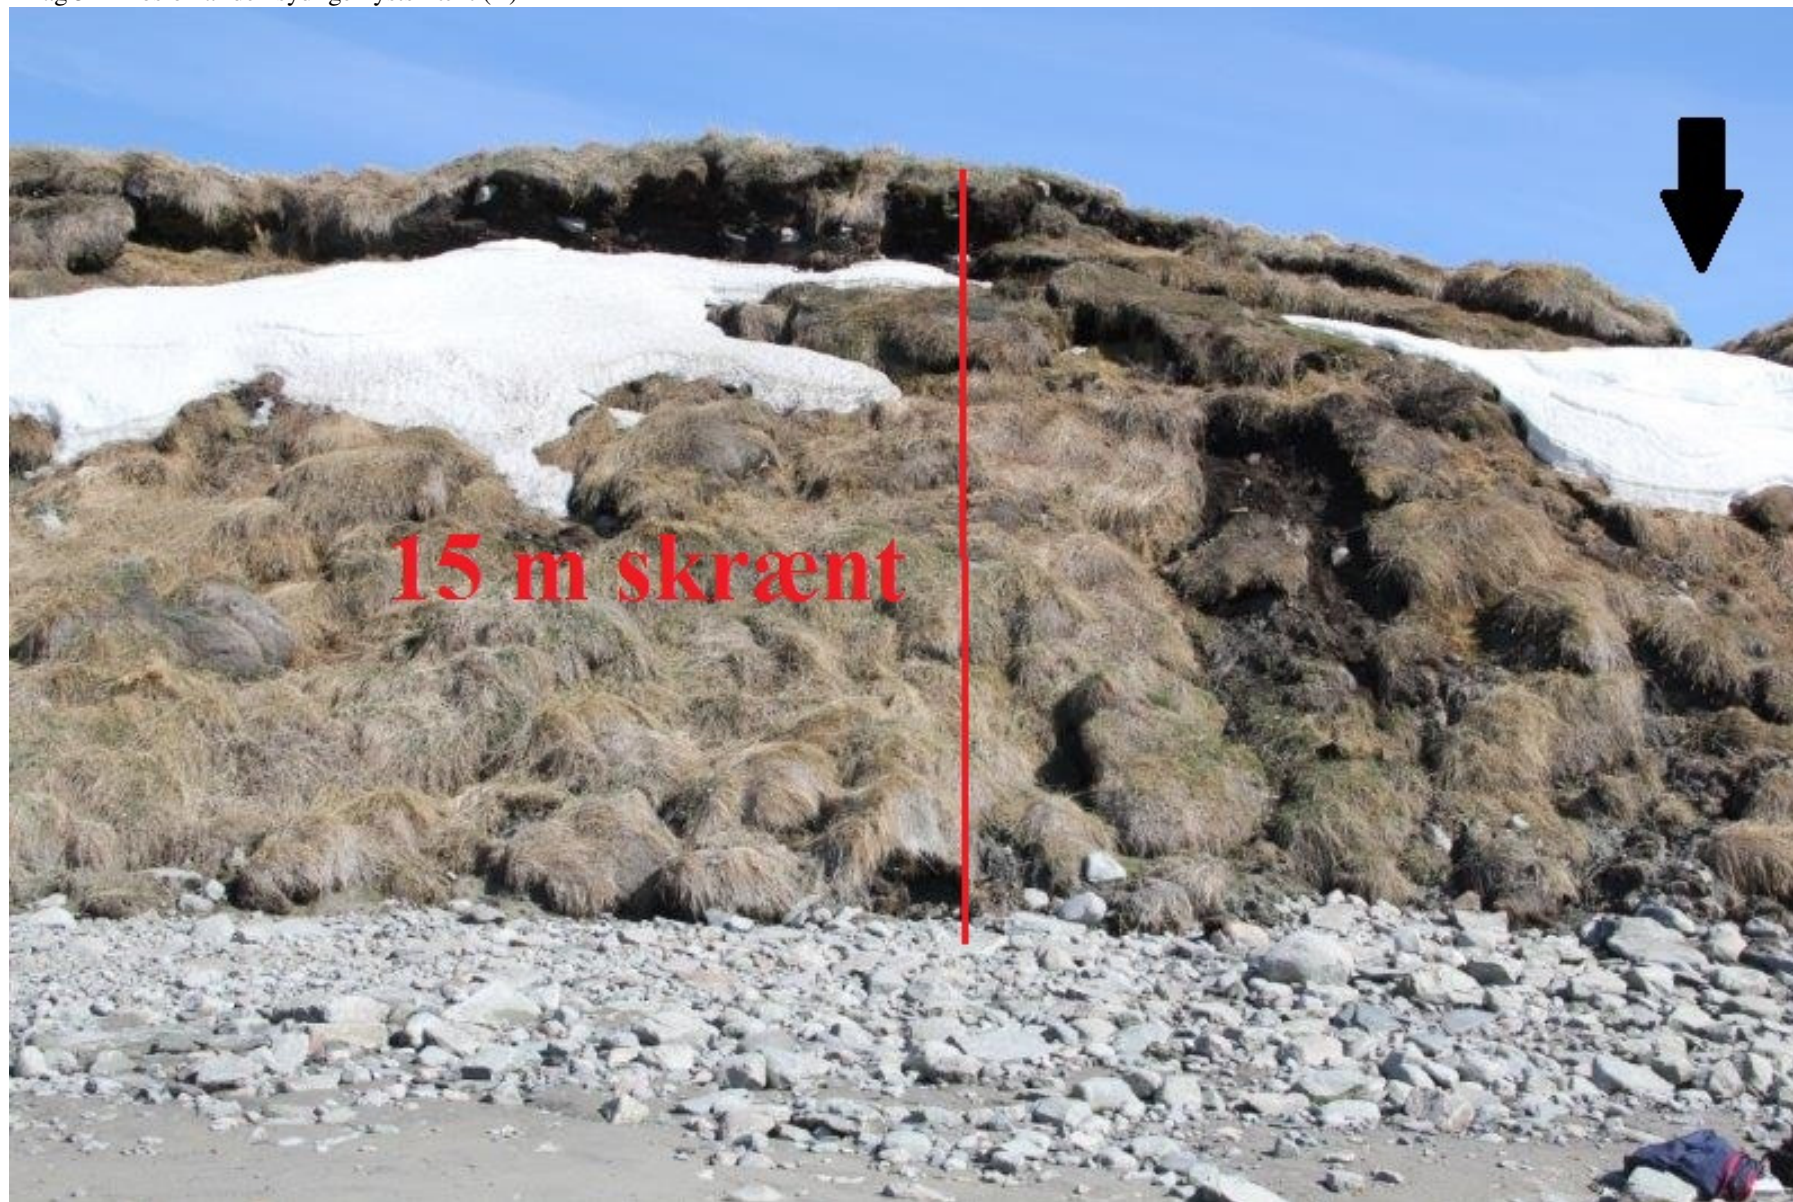
*Fig. 3-4. Midterste del af kystskrænt B. 4 m nord for Meldgaards tværgrøft (sort pil) er der 15 m skrænt. Eftersom tørven er brækket i stykker med afstand imellem, kan man antage at tørven på skrænten repræsenterer 10-12 m af kanten, der er blevet undermineret ved erosion af det underliggende sediment af ovenfra kommende ferskvand.*

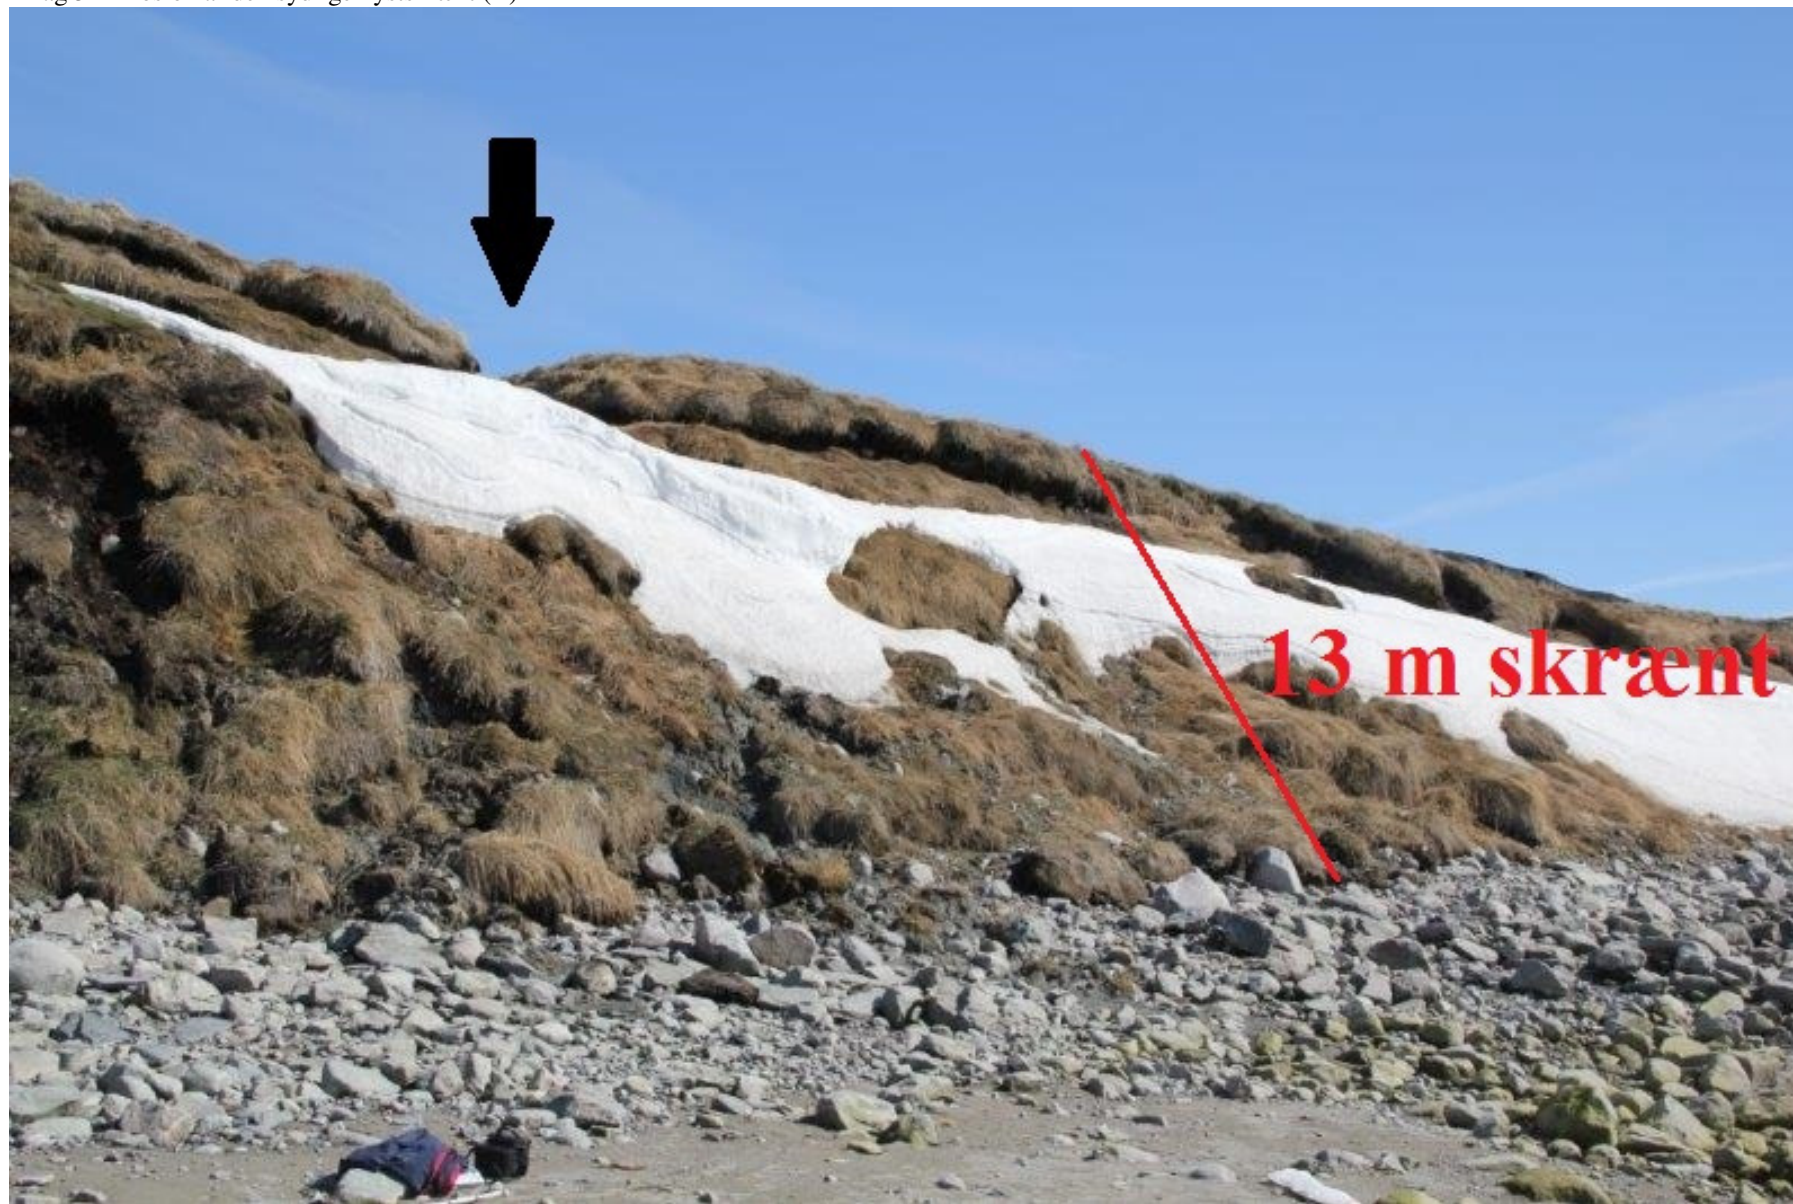
*Fig. 3-5. Sydligste del af kystskrænt B. 4 m syd for Meldgaards tværgrøft (sort pil) er der 13 m skrænt. Eftersom tørven er brækket i stykker med afstand imellem, kan man antage at tørven på skrænten repræsenterer 9-11 m af kanten, der er blevet undermineret ved erosion af det underliggende sediment af ovenfra kommende ferskvand.*

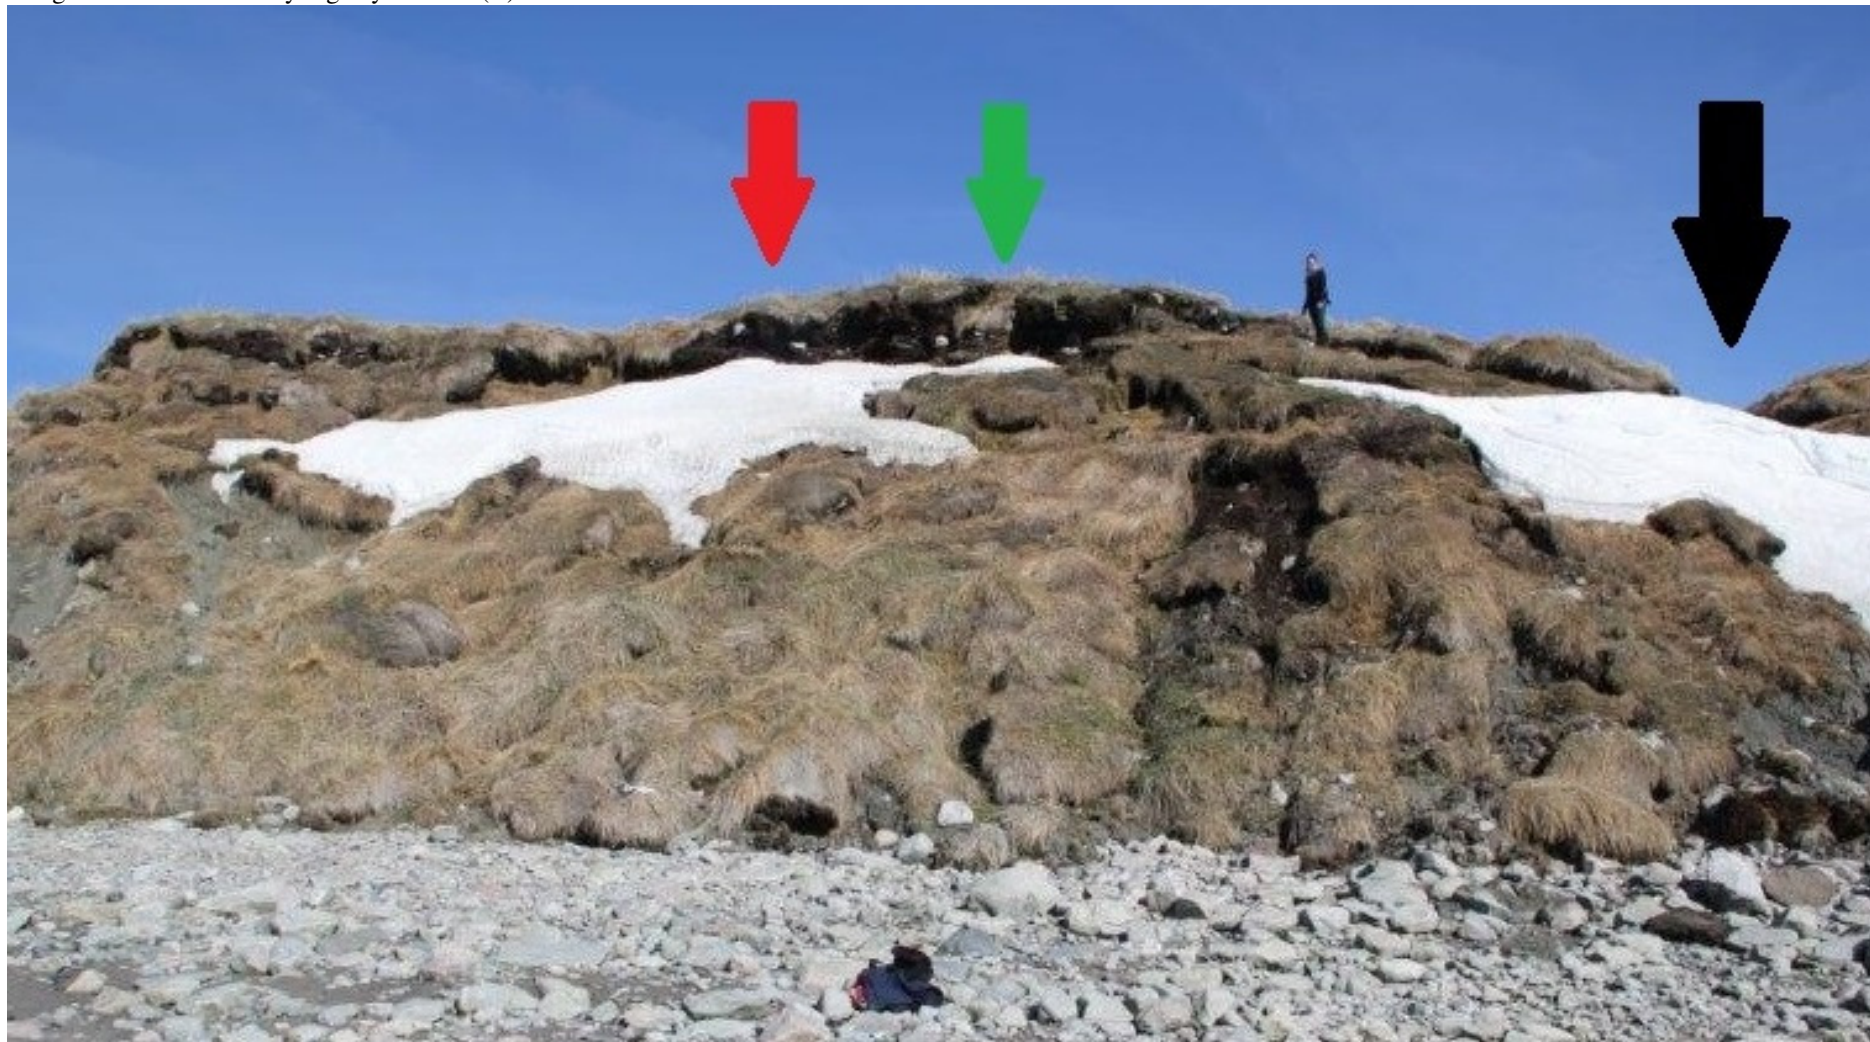
*Fig. 3-6. Her ses tydeligt erosion af skrænten nord for Meldgaards tværgrøft (sort pil). I kanten ses der tegn på erosion af en køkkenmødding (grøn pil) og en hustomt (rød pil), formentlig hustomten markeret ved kanten på kortet over bopladsen. Der lå en del sne på skråningen der vanskeliggjorde besigtigelsen. Ifølge Therkel Mathiassen blev Meldgaards tværgrøft forlænget til en længde af 19 m fra brinken i 1955. Nu er den 14-16 m lang, hvilket kunne indikere at 3-5 m af bopladsens kant er eroderet væk siden da. Det understreges dog at dette kun er forfatterens antagelse, og at der må meget mere præcise studier til før omfanget af erosionen kan fastlægges.*

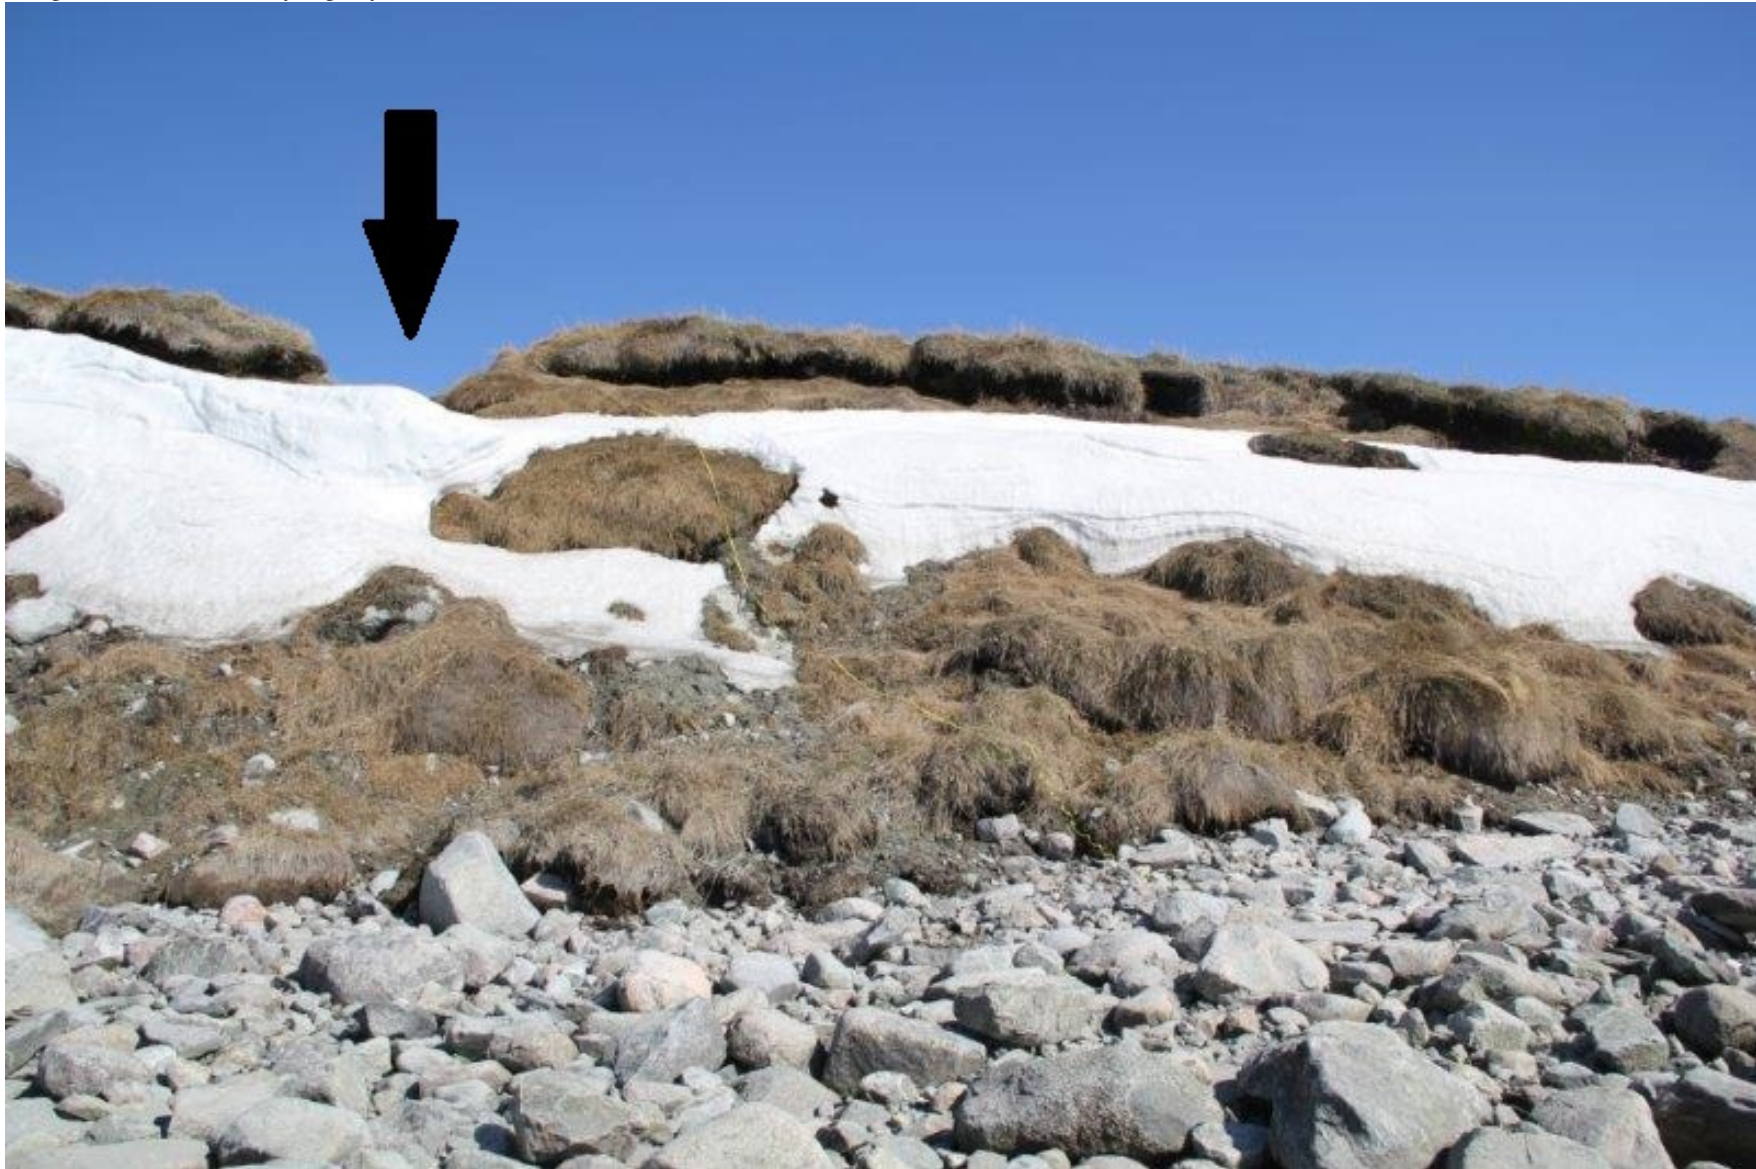
*Fig. 3-7. Her ses tydelig erosion af skrænten syd for Meldgaards tværgrøft (sort pil). I kanten ses der tegn på erosion af en køkkenmødding. Der lå en del sne på skråningen der vanskeliggjorde besigtigelsen.*

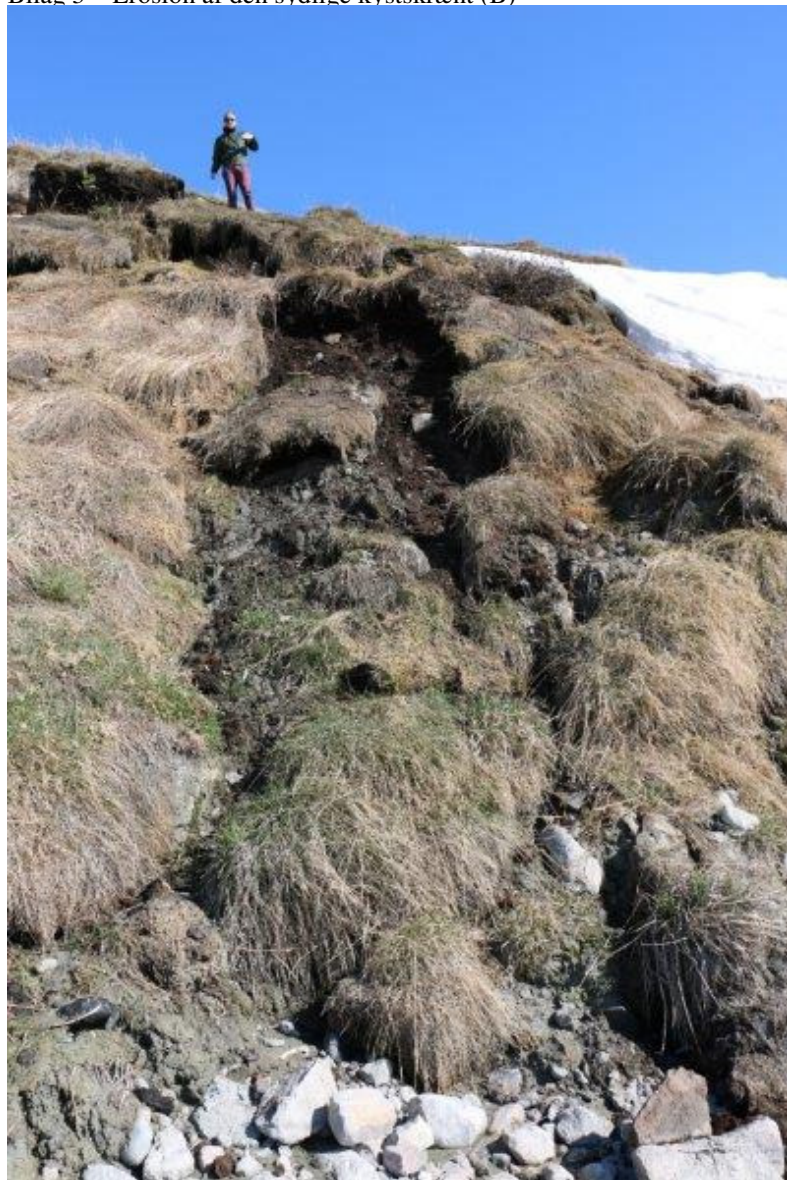
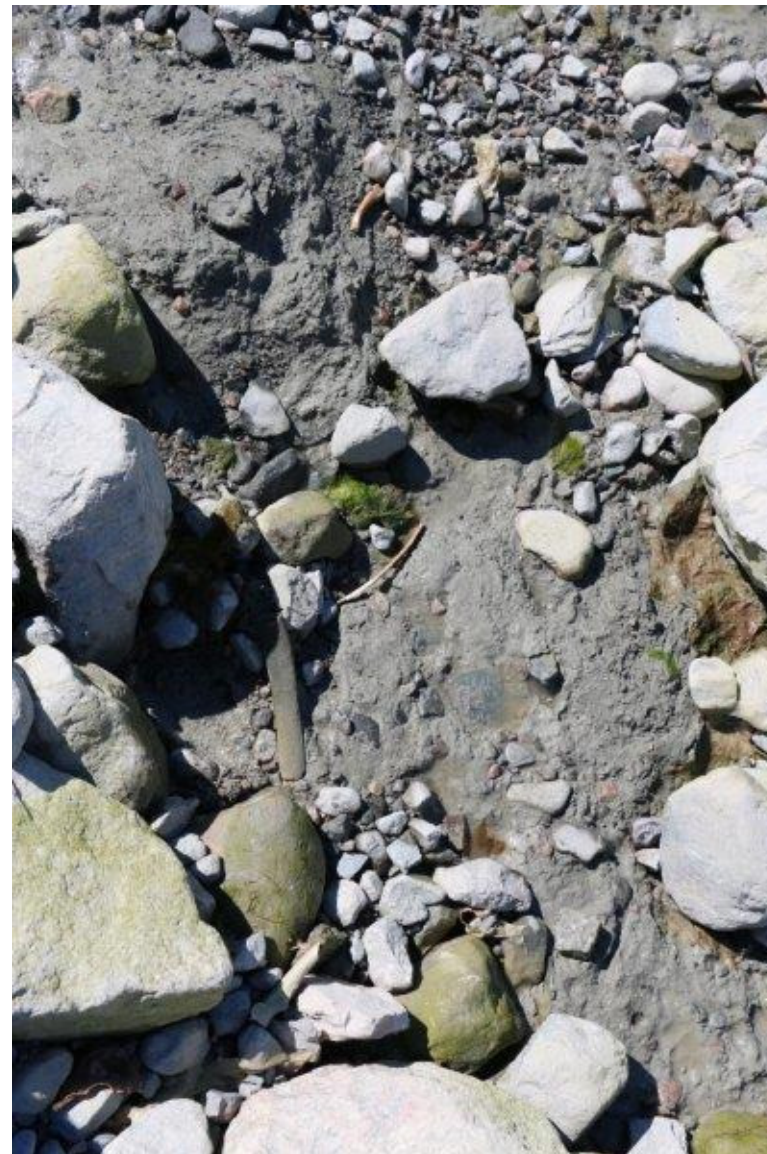
*Fig. 3-8. Nord for Meldgaards tværgrøft løber der meget vand ned ad kystskrænten som udvasker sedimentet fra under tørvelaget, der som resultat brækker i mange stykker. Arkæologisk materiale udvaskes tydeligvis fra siderne af de mange tørvestykker og ender nede på stranden. Det var her forfatteren fandt harpunspidsen (Thule type 2; fig. 6-9/10).*

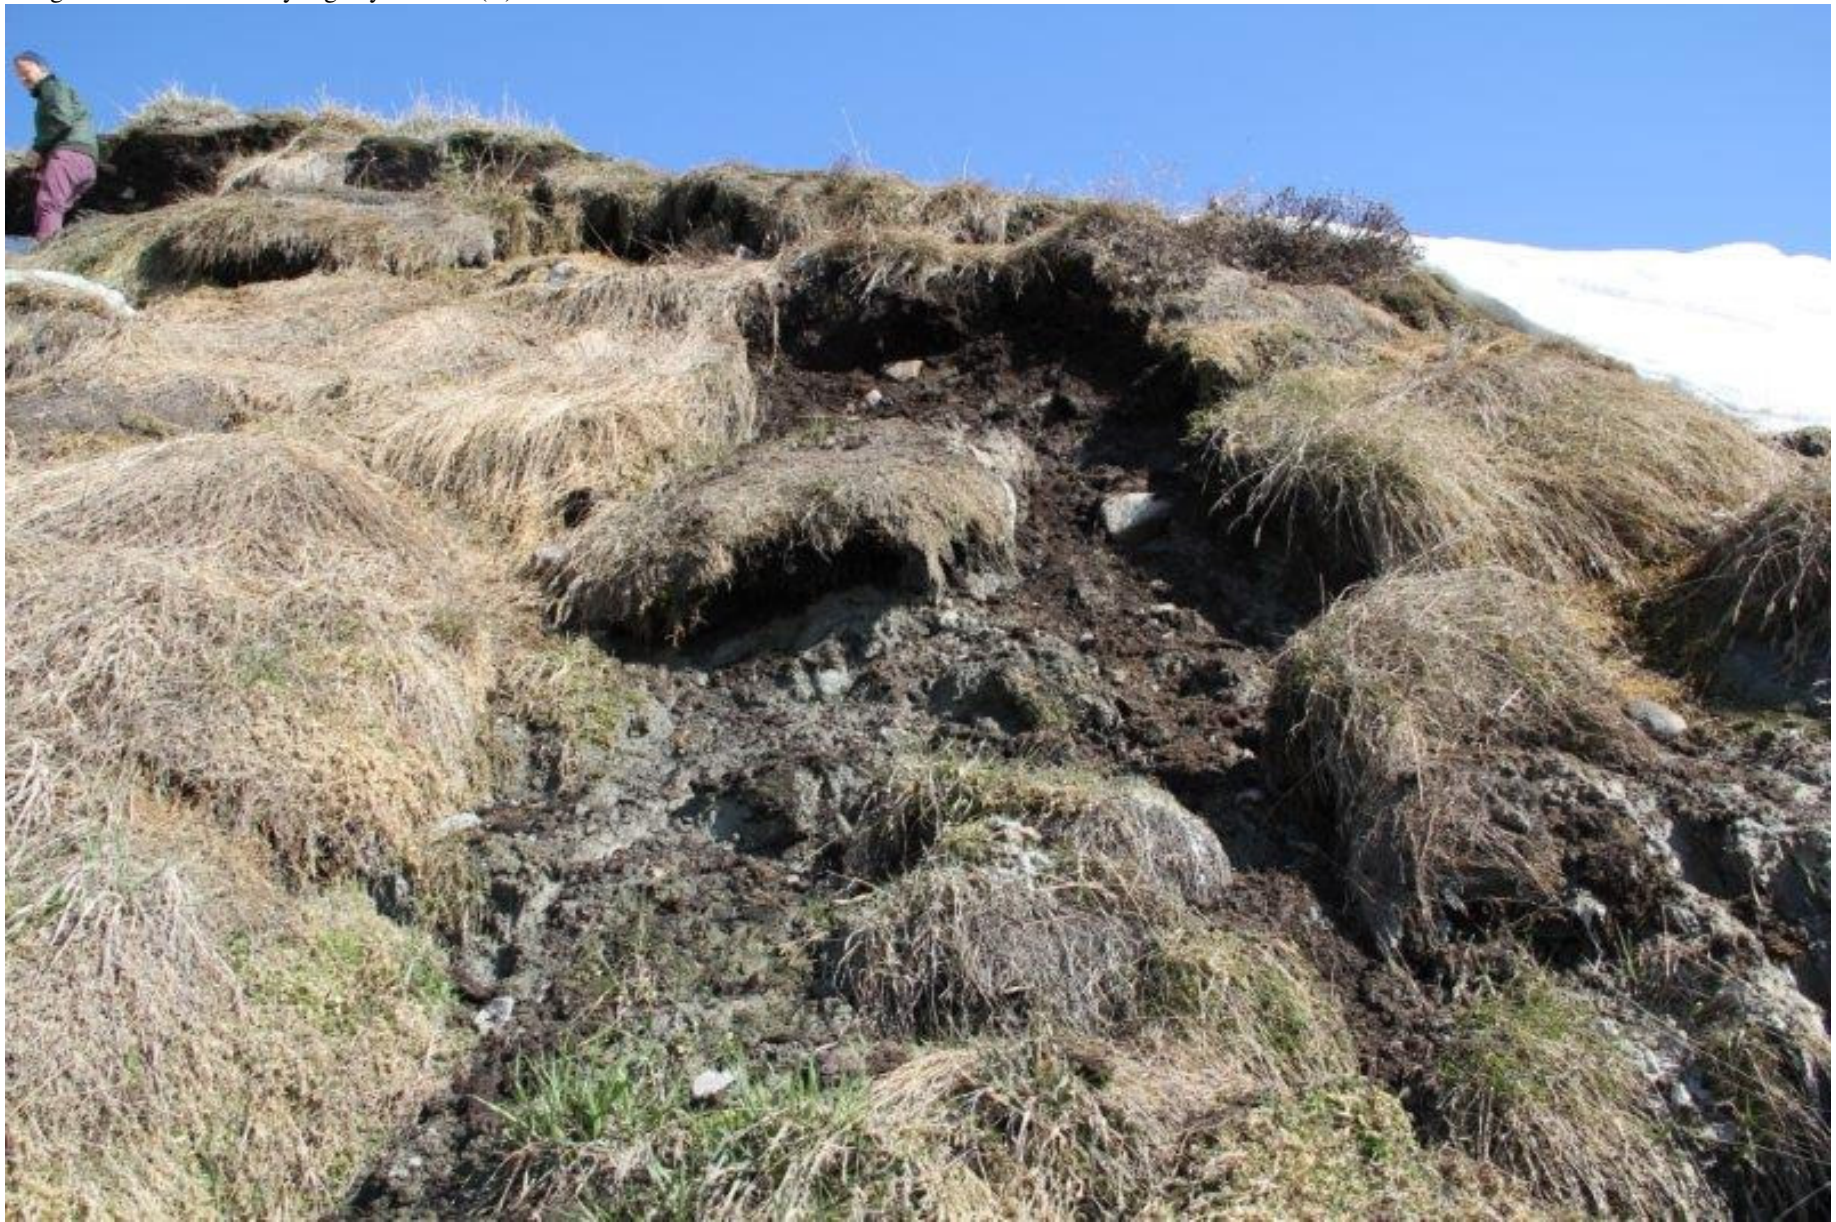
*Fig. 3-9. Erosion af kystskrænt B af ovenfra kommende ferskvand.*

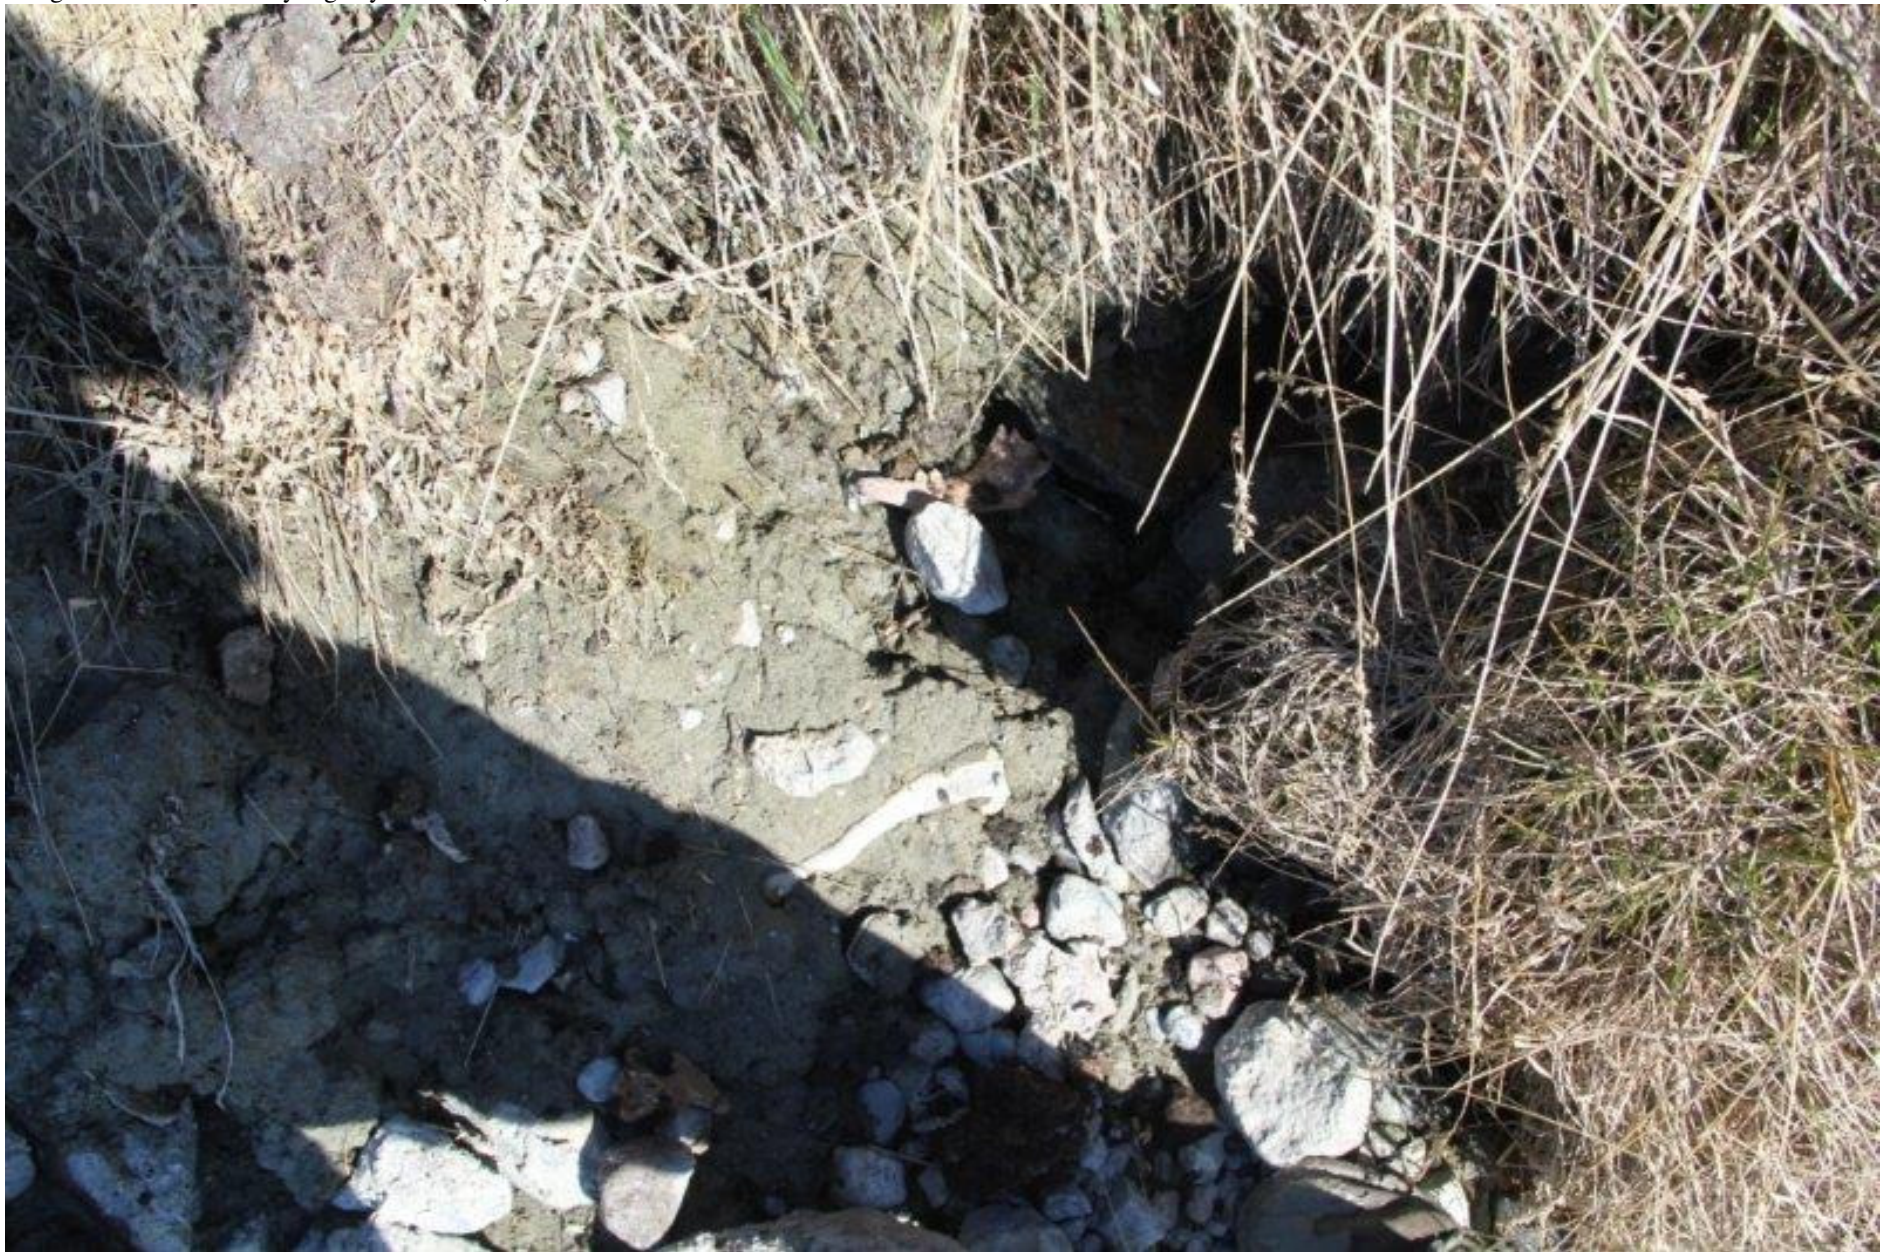
*Fig. 3-11. Udvasket sediment og knogler ved foden af kystskrænten.*
