Taget med tang – isolerede tilfælde fra arkæologernes arbejdsmark

Om brug af Zostera

Af Jens Nielsen

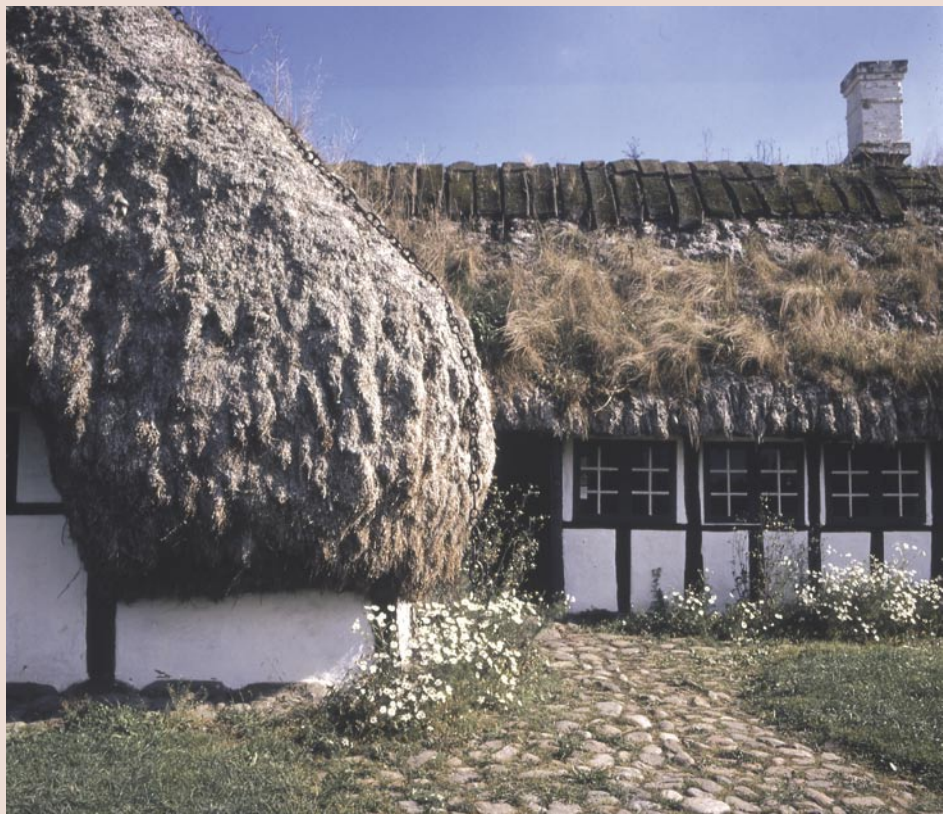
Tangtag. Læsø Museum har venligt oplyst, at der på øen endnu er omkring en snes bygninger med tangtag, hvoraf ca. halvdelen er fredet. På Frilandsmuseet har man genopført en Læsøgård med tangtag. Foto Roberto Fortuna, Nationalmuseet.

Som tagdække kendes anvendelse af ålegræs langt op i tiden, især på Læsø. Ålegræs har i realiteten tidligere været udnyttet i stort omfang og haft mange forskellige anvendelser. Det er faktisk først i løbet af 1950'erne, at ålegræs bliver udkonkurreret af andet materiale. Som isolering er det velegnet mod både varme og kulde. Det har således været anvendt til opbevaring af is sommeren igennem i såkaldte iskuler samt til frostfri isolering af roe- og kartoffelkuler om vinteren. Inden for byggematerialer er der blevet industrielt fremstillet isolerende byggeplader bestående af ålegræs bundet sammen af cement.

Ud over Læsø er der vel næppe mange, om overhovedet nogen steder her i landet, hvor ålegræs stadig anvendes som tagdækkemateriale. På øen Endelave i Horsens Fjord har materialet været anvendt langt op i tiden. I 1960 var der endnu et enkelt tangtækket hus tilbage på øen. Huset eksisterer stadig men uden tangtag oplyser

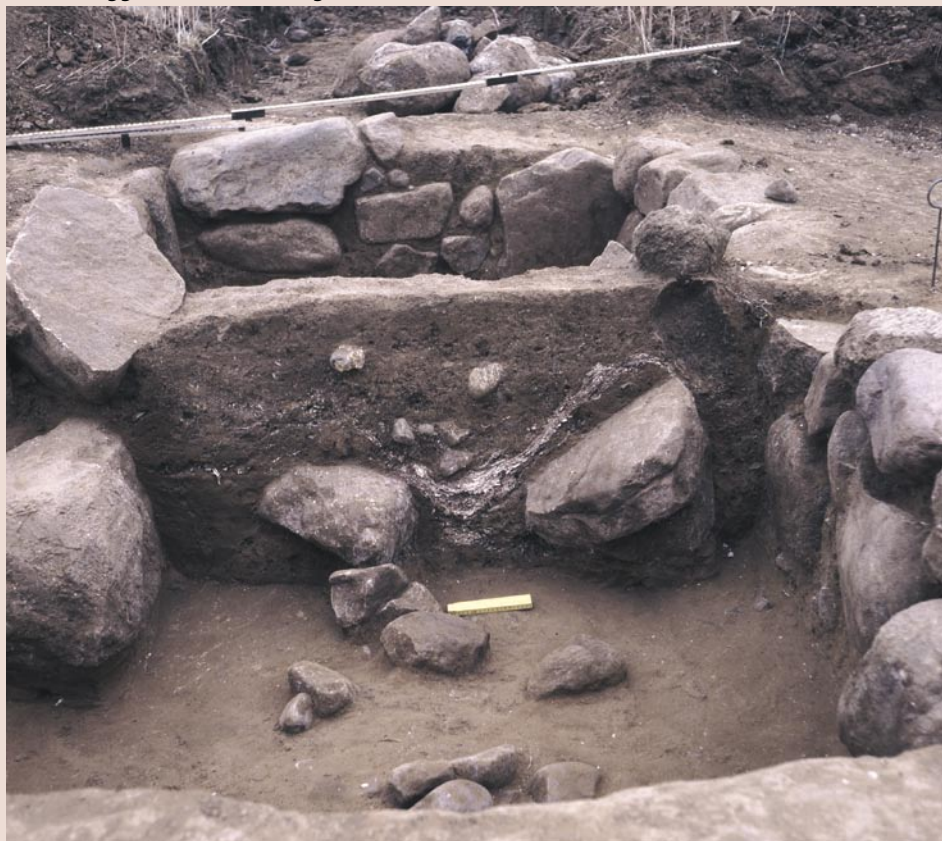
“Kjælderhøjen”. Det lyse lag, der ses over og mellem de to store sten i profilen midt i kælderne, består af ålegræs. De store sten er ved sløjfningen væltet ned fra det øverste skifte i kældervæggen. Foto Anne Birgitte Gebauer

Den fortsatte udgravning viste, at der var tale om en fint bygget kælder, der stadig stod i to skifter sat af store kampesten. Nogle sten i samme størrelse nede på kælderens gulv tydede dog på, at der havde været yderligere et skifte, som i forbindelse med sløjfningen var væltet ned på kældergulvet. Kælderens vægge havde haft en oprindelig højde på ca. 1,20m, dens indvendige mål var 3,2 x 1,8m. Tæt ved bunden lå et halsskår fra en glaseret kande samt lidt uglaseret sortbrændt keramik fra 1700-årene, som formentlig angiver, hvornår kælderen var i brug. Hvornår den var bygget, og dermed hvor længe den reelt havde været i anvendelse, kunne ikke afgøres.

Under udgravningen kunne arkæologerne konstatere, at kælderens tag må have været af træ. Oven på dette havde der været lagt et kompakt lag ler, som så igen havde været dækket af et plantemateriale. Et stort antal små skaller af blandt andet blåmusling viste, at plantedækket, der lå som et nedstyrtet massivt lag i hele kælderrummet, stammede fra havet. Farven på laget var nærmest lys

askegrå og skønt noget nedbrudt, viste materialets karakteristiske struktur, at der måtte være tale om ålegræs, der i et tykt lag var anvendt til isolering af taget. Træet fra tagkonstruktionen var forlængst rådnede bort, men ålegræsset havde altså overlevet i genkendelig form i måske mere end 300 år, så materialets lange holdbarhed var dermed slået fast. Museet var ikke tidligere stødt på et sådant fænomen, men kunne senere gøre nytte af erfaringen.

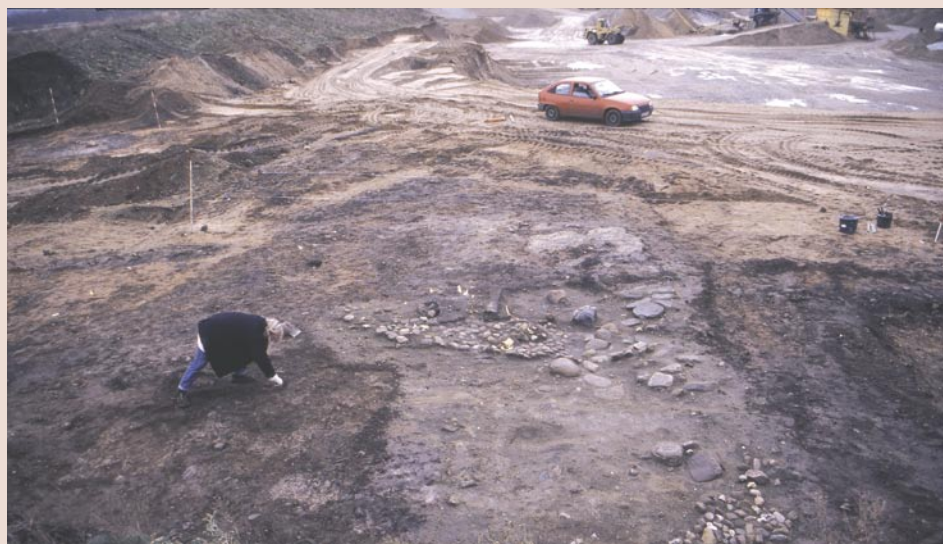
Kaldred. Tomten af huset med tangtag under udgravning. Under stenlægningen lå en ofret kalv. Foto Niels Hartmann.

Dybt i de jordlag, der dækkede og havde beskyttet syldstenshusets tomt, fandtes rester af et gråt plantemateriale, hvis struktur og tilstedeværelsen af ganske små skaller af saltvandssnegle pegede på, at materialet var ålegræs. Det er nærliggende at opfatte ålegræsset som tækkemateriale fra husets

tag. Tilsvarende materiale fandtes desuden i en skelgrøft og i en tilkastet brønd. Det er ikke utænkeligt, at ålegræsset er havnet disse to sidstnævnte steder i forbindelse med landsbyens sløjfning, uden at vi dog kan vide, hvor det oprindeligt var anvendt. Det er dog ikke urealistisk at forestille sig, at det havde været tagmateriale, men isolering fra forråds-kuler eller andet er naturligvis også muligt.
